# geotechnik west

Ingenieurbüro Bernd Harth

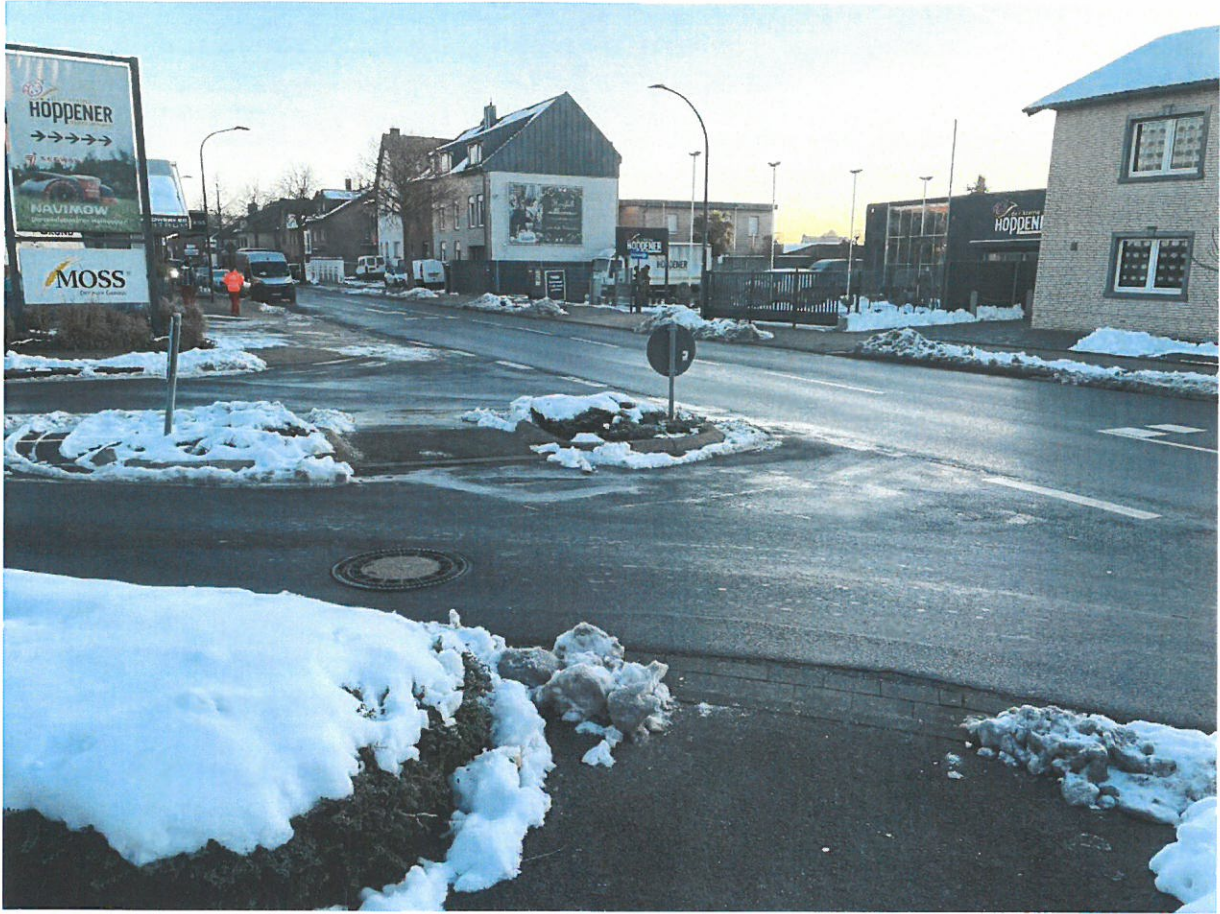
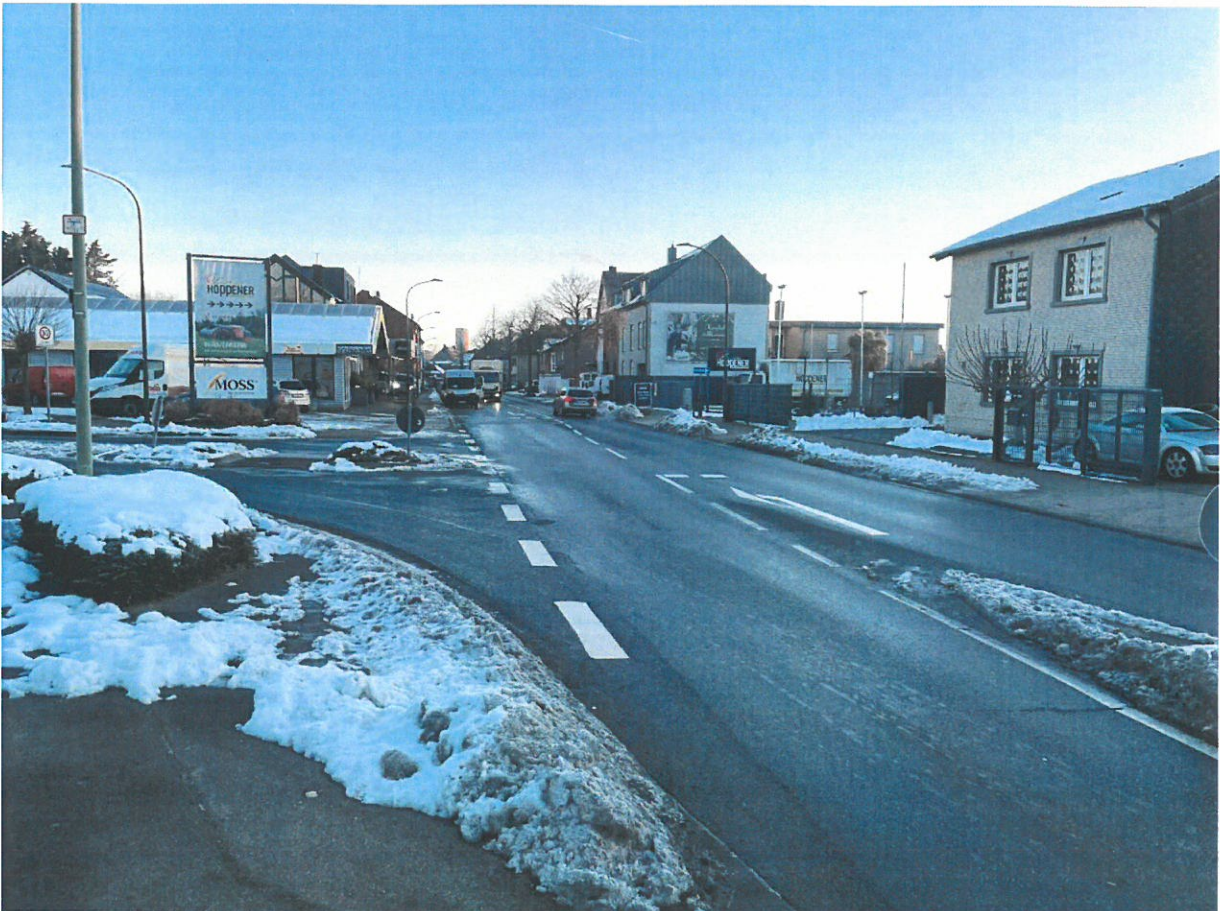
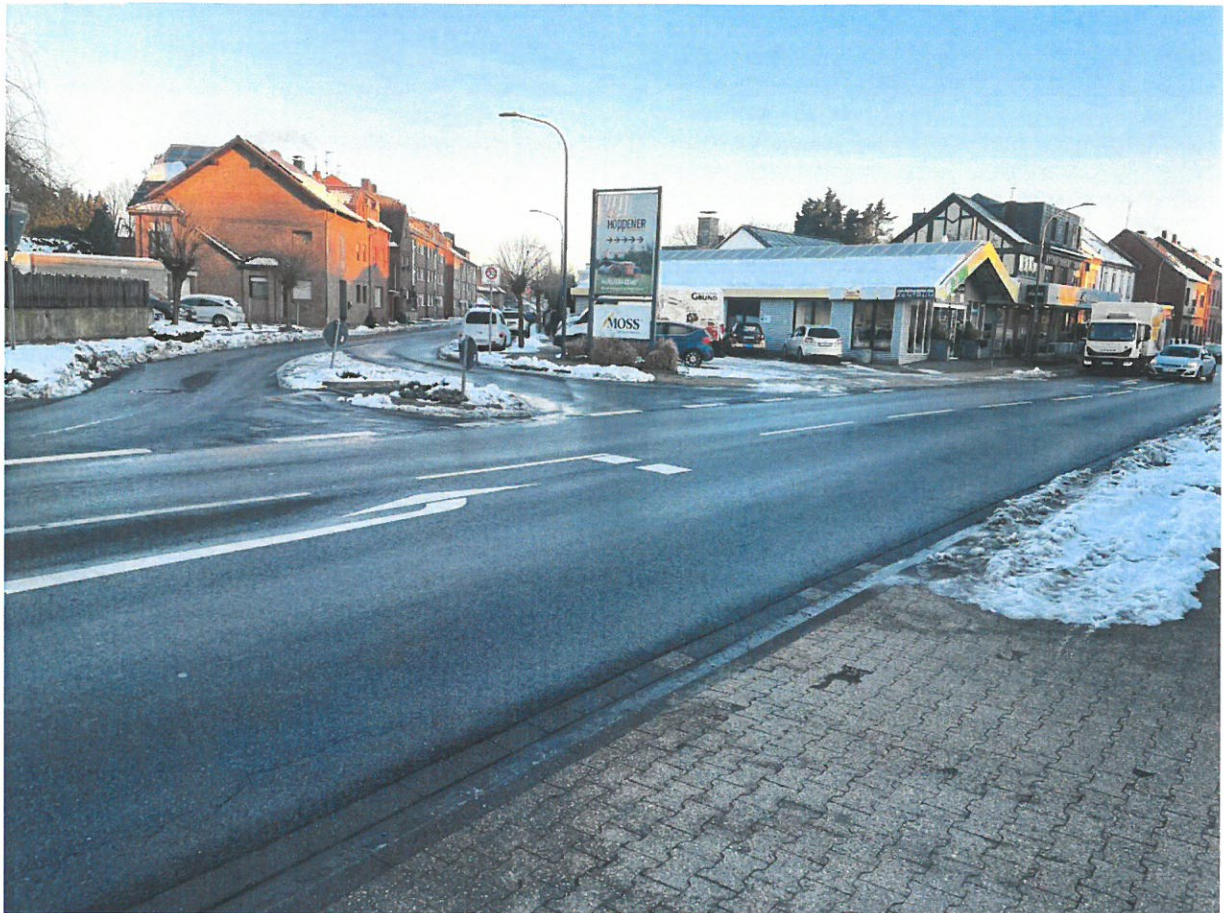
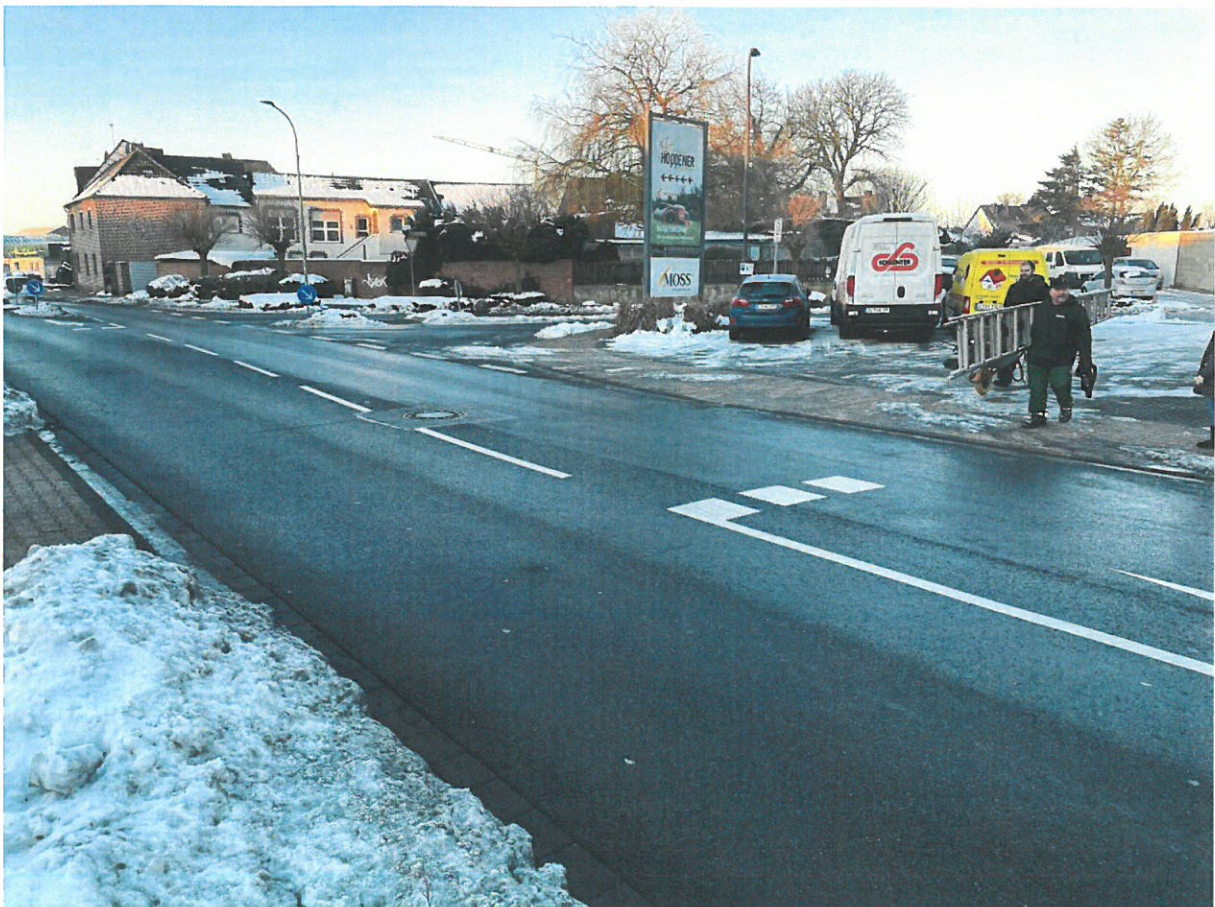
Bilder 1 + 2: örtliche Situation im UB1 (Wolfsgasse/Hauptstraße) am 13.01.2025 (Ortsbegehung)

Bilder 3 + 4: örtliche Situation im UB1 (Wolfsgasse/Hauptstraße) am 13.01.2025 (Ortsbegehung)

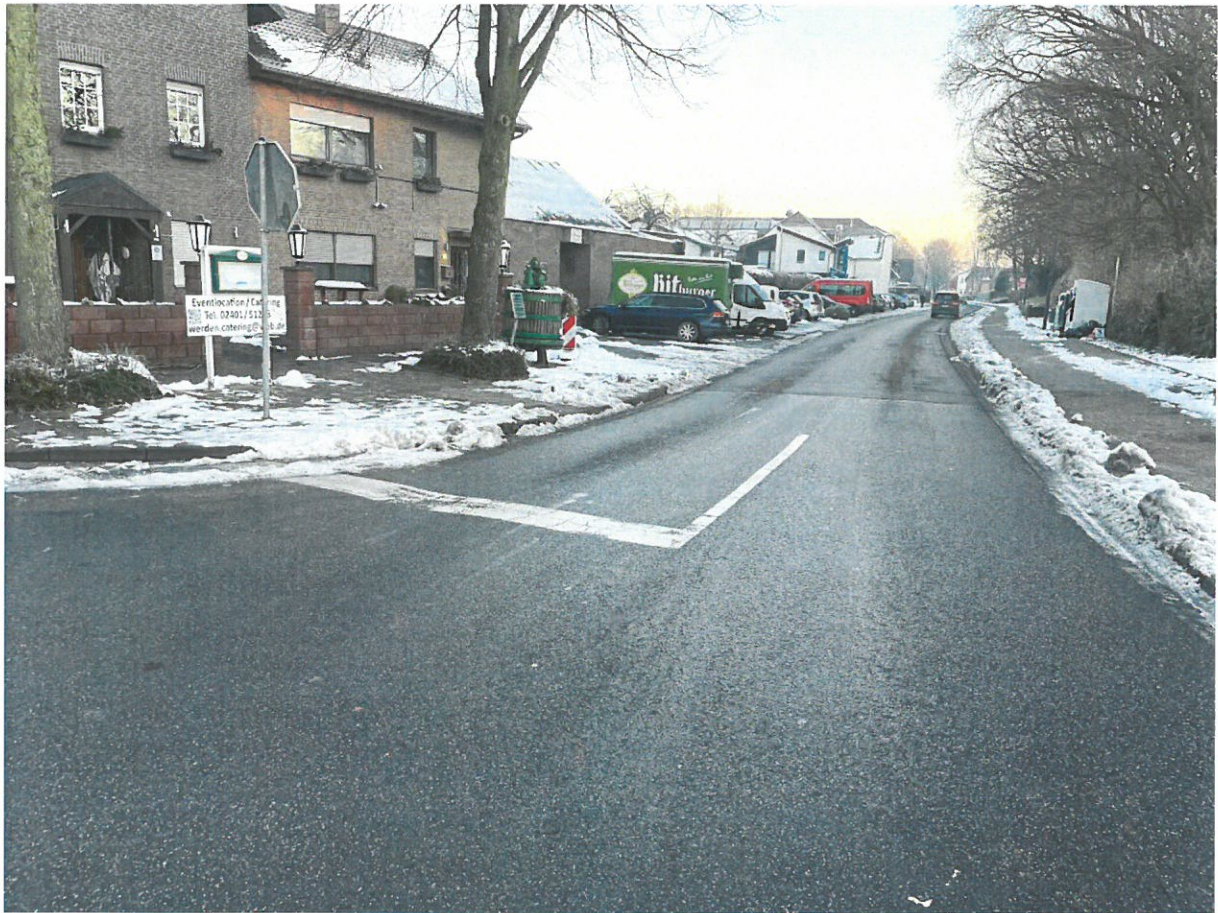
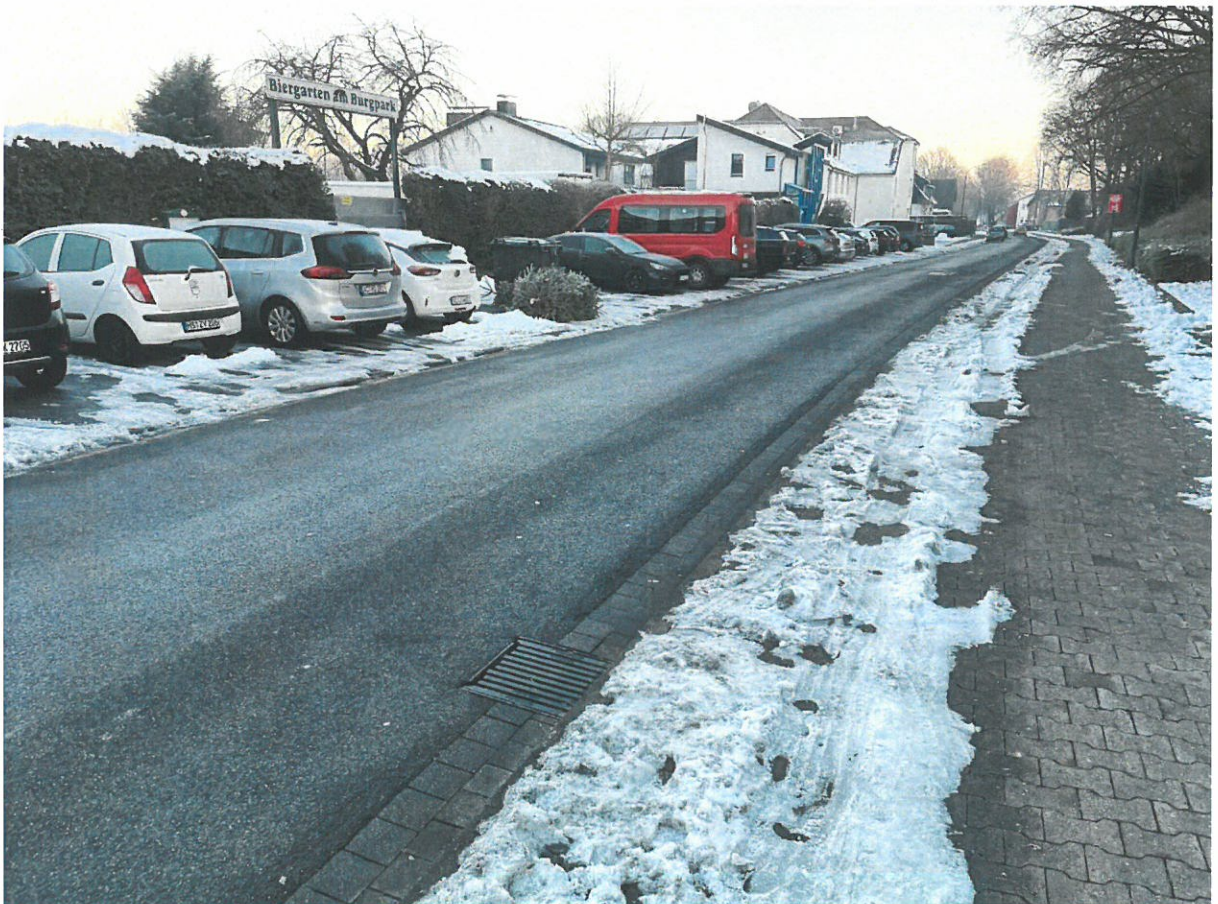
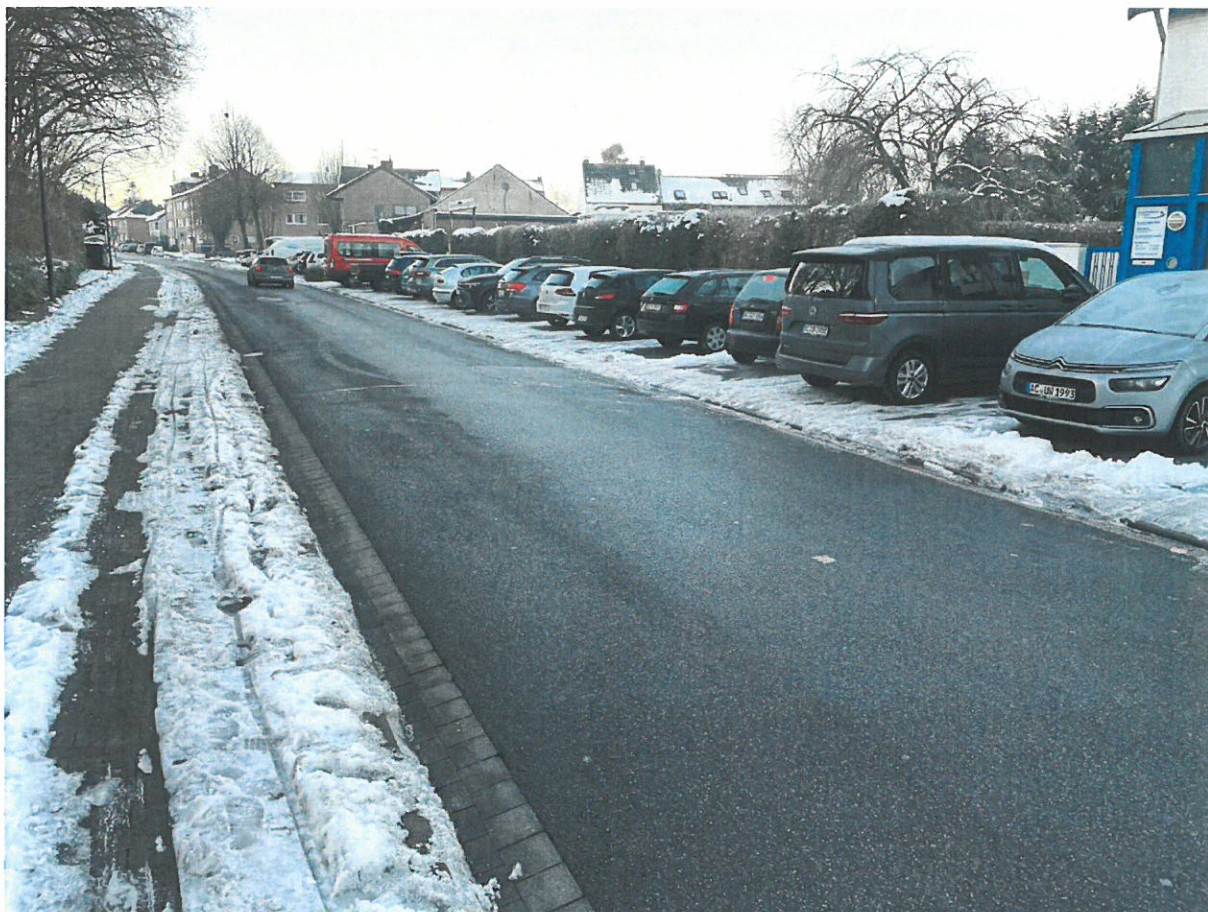
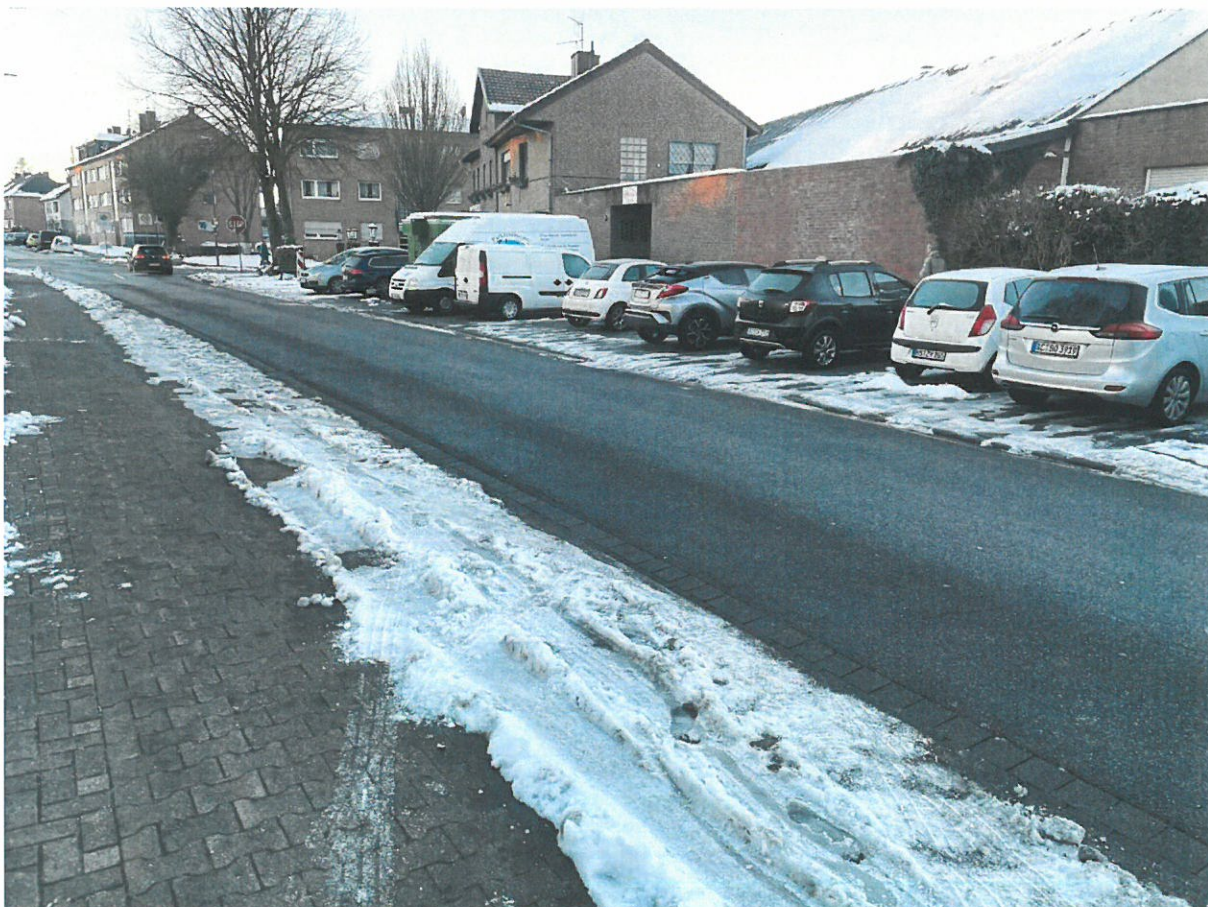
Bilder 5 + 6: örtliche Situation im UB2 (Wolfsgasse/Bahnstraße) am 13.01.2025 (Ortsbegehung)

Bilder 7 + 8: örtliche Situation im UB2 (Wolfsgasse/Bahnstraße) am 13.01.2025 (Ortsbegehung)
