2023-0399: Geilenkirchen, Gillesweg 1, Realschule

Hier: Brandschutztechnische Bewertung

## **Fachtechnische Stellungnahme Brandschutz**

zur brandschutztechnischen Zustands-Bewertung der städtischen Realschule in Geilenkirchen am Gillesweg 1.

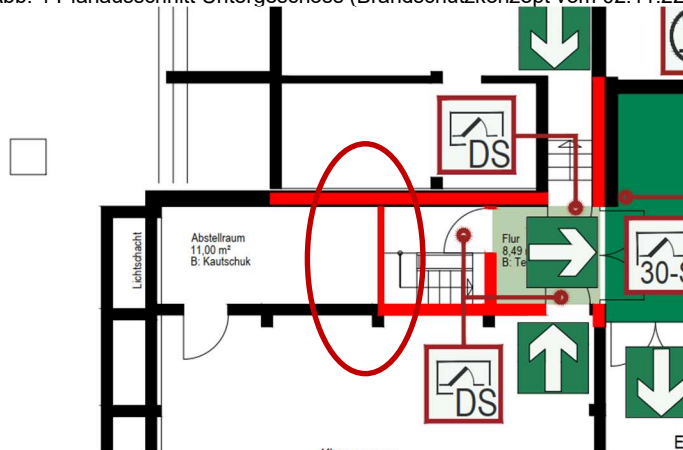
UG1-02

Im Zuge der brandschutztechnischen Zustands-Bewertung wurden Öffnungen und Leitungsdurchführungen innerhalb von raumabschließenden Bauteilen festgestellt. Diese sind entsprechend der M-LAR in der Feuerwiderstandsfähigkeit der durchdrungenen Bauteile zu verschließen und mit den passenden Schottsystemen zu versehen.

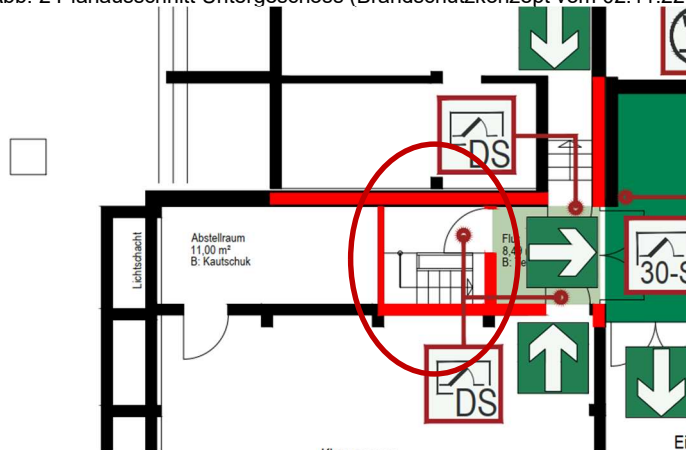
UG1-03

Im Zuge der brandschutztechnischen Zustands-Bewertung wurden Öffnungen und Leitungsdurchführungen innerhalb von raumabschließenden Bauteilen festgestellt. Ein Zulassungs- und fachgerechter Verschluss der Leitungsdurchführung nach M-LAR ist in der Feuerwiderstandsfähigkeit der durchdrungenen Bauteile zu verschließen.

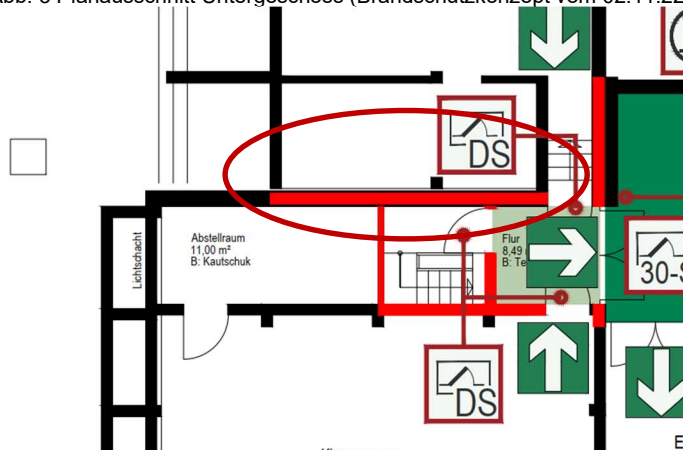
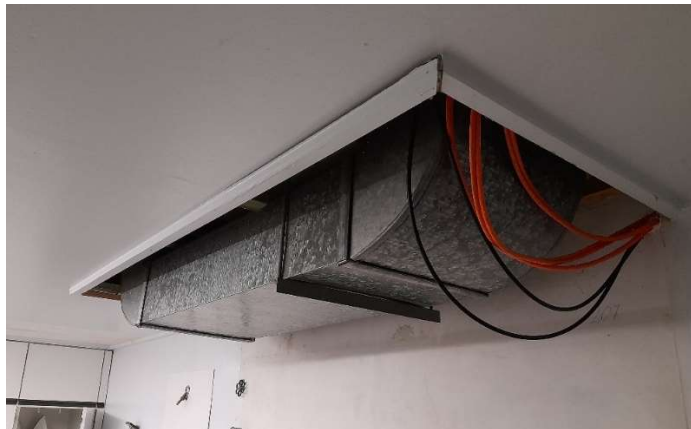
UG1-04

Im Zuge der brandschutztechnischen Zustands-Bewertung wurden Öffnungen und Leitungsdurchführungen innerhalb von raumabschließenden Bauteilen festgestellt. Diese sind entsprechend der M-LAR in der Feuerwiderstandsfähigkeit der durchdrungenen Bauteile zu verschließen

Leitungen sind entsprechen MLAR zu sichern und in Kabeltrassen oder durch Befestigungen zu führen.

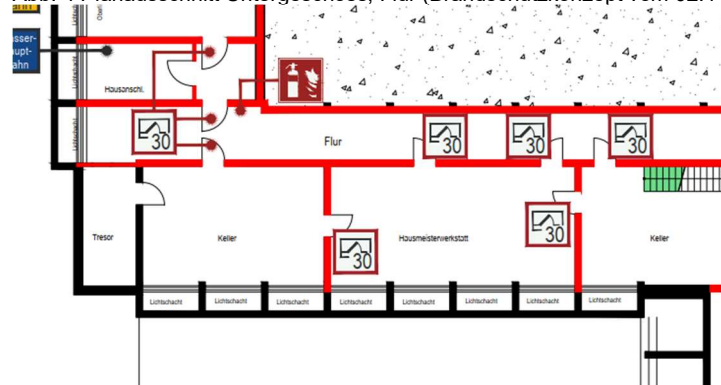
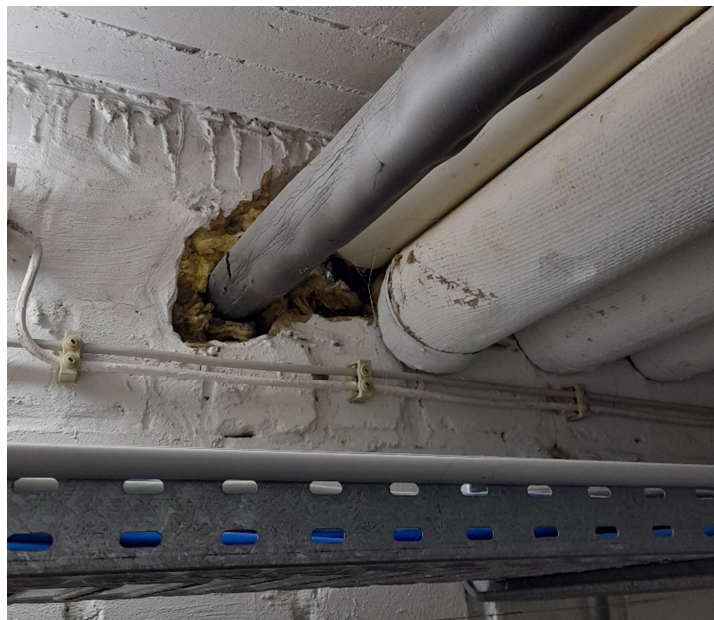
UG1-05

Flur: Leitungsdurchführungen durch raumabschließende Bauteile und der Restspalt sind fachgerecht entsprechend der M-LAR zu verschließen.

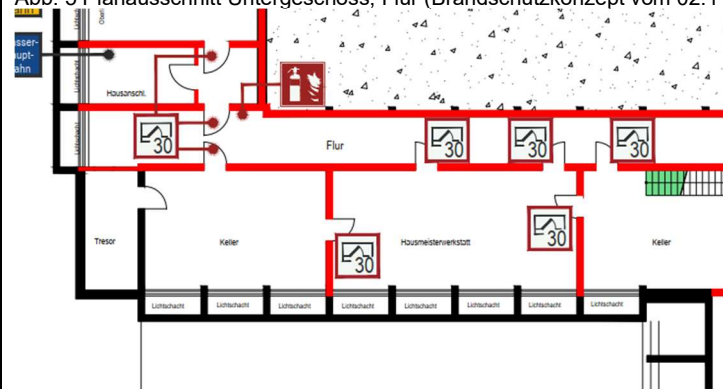
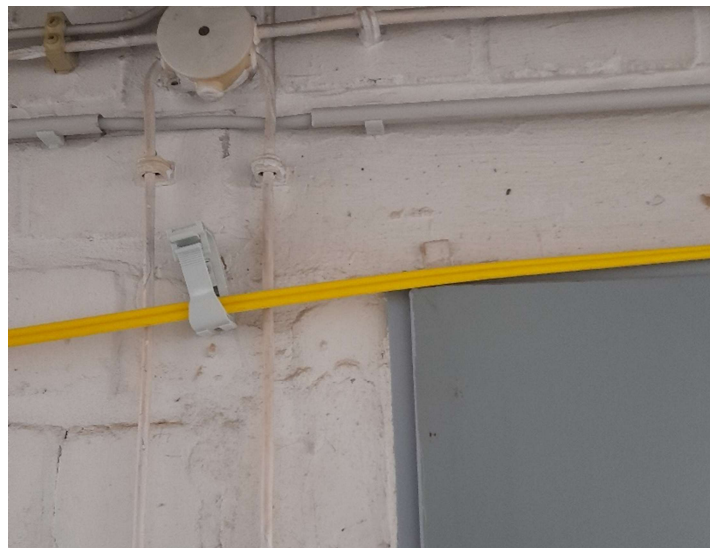
UG1-06

Hinweis Flur: Kabelführung zu dicht am Brandschutzabschluss.

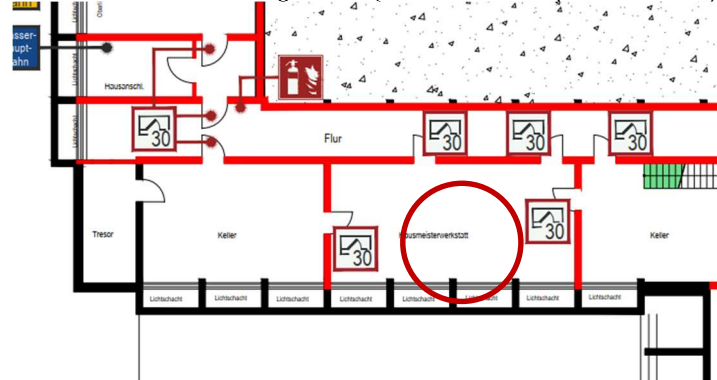
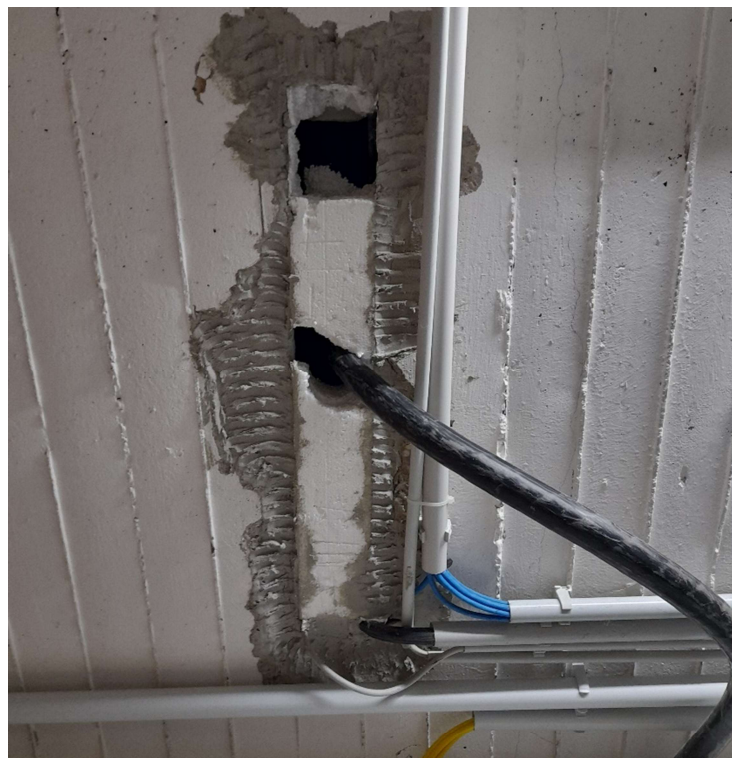
UG1-07

Leitungsdurchführungen durch raumabschließende Bauteile (Decke) und der Restspalt sind fachgerecht entsprechend der M-LAR zu verschließen. Innerhalb des Deckendurchbruchs sind brennbare Baustoffe (Polystyrol) zum Verschluss verwendet worden.

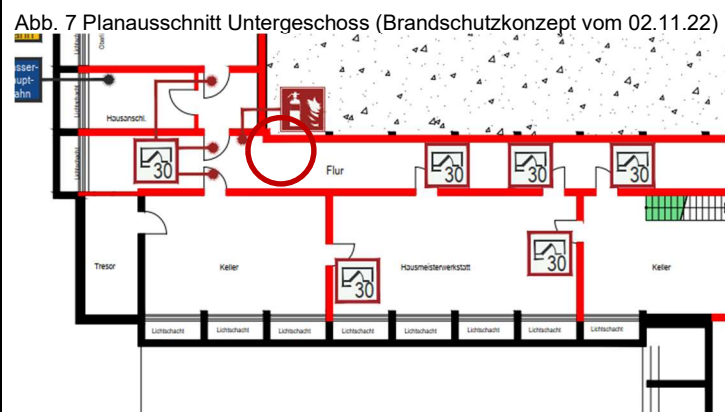
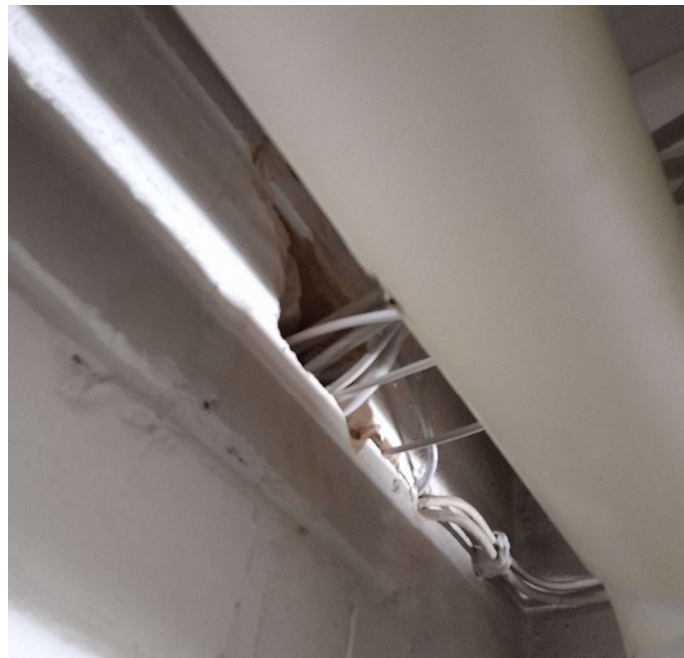
UG1-08

Leitungsdurchführungen durch raumabschließende Bauteile und der Restspalt sind fachgerecht entsprechend der M-LAR zu verschließen.

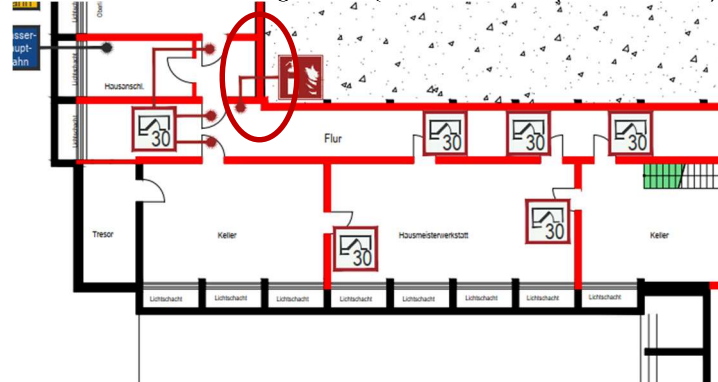
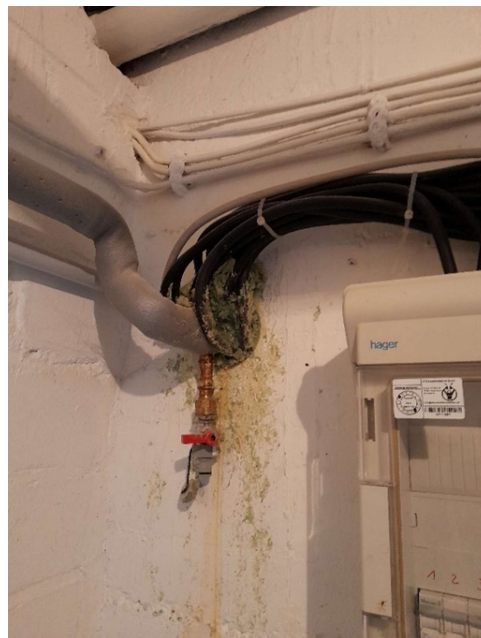
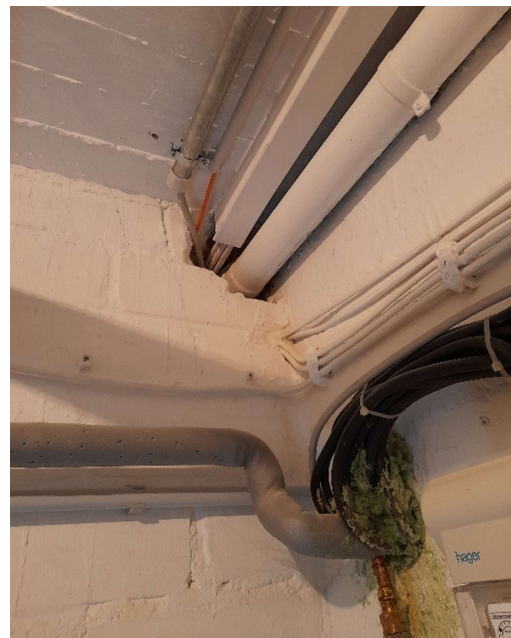
UG1-09

Innerhalb der Schottung in der feuerbeständigen Wand sind brennbare Baustoffe (Bauschaum) verwendet worden.

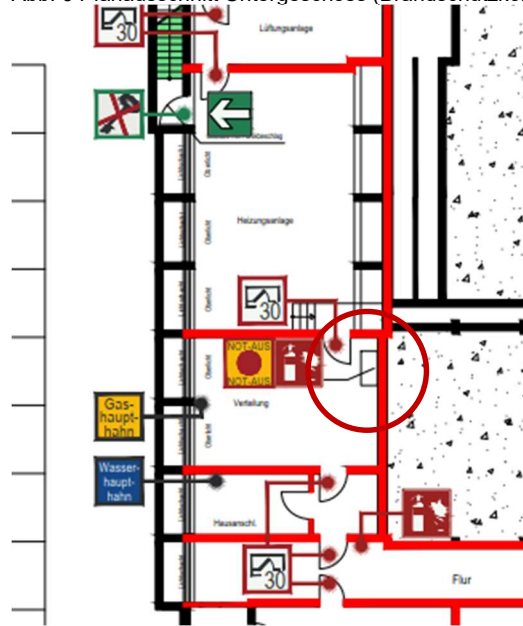
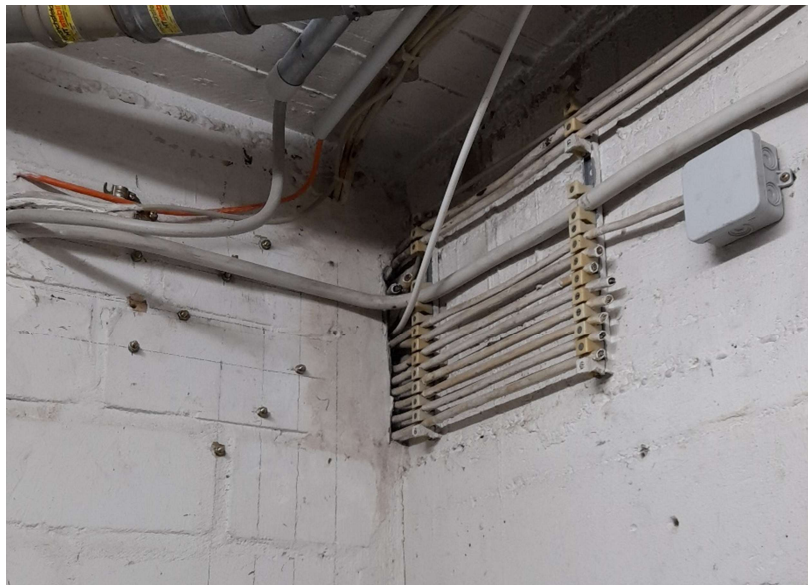
UG1-10

Stillgelegte Elektrodurchführungen sind zurückzubauen. Der Durchbruch ist fachgerecht in der Brandschutzqualität des Bauteils zu verschließen.

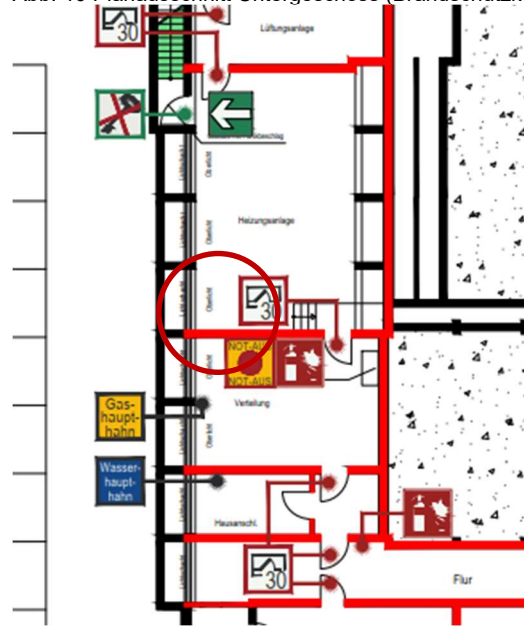
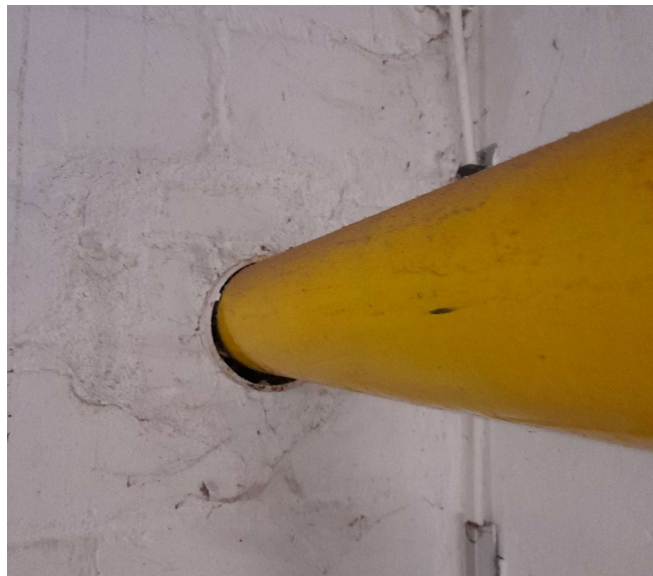
UG1-11

Leitungsdurchführungen durch raumabschließende Bauteile und der Restspalt sind fachgerecht mit einem entsprechenden Schottsystem oder nach den Erleichterungen der M-LAR zu verschließen.

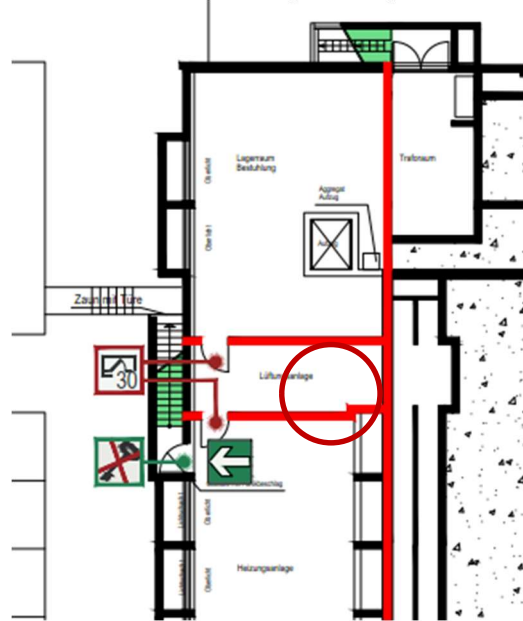
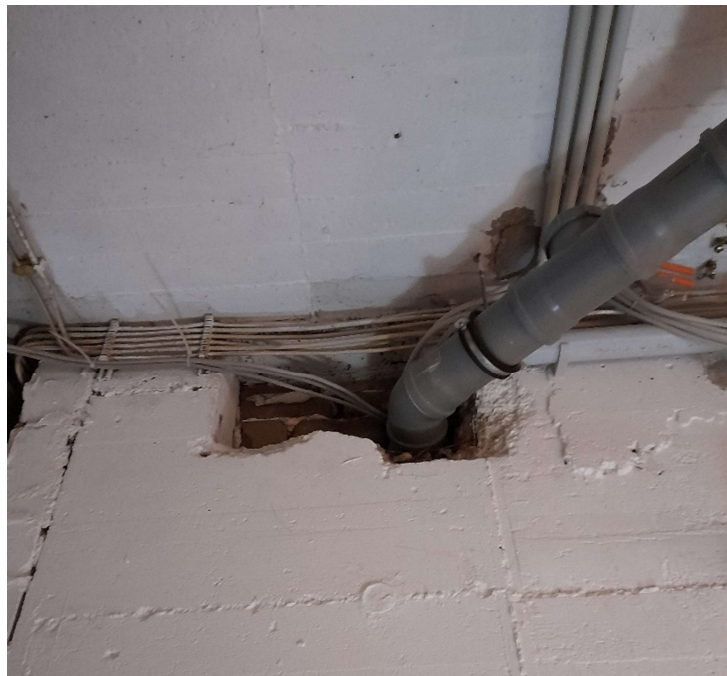
UG1-12

Leitungsdurchführungen durch raumabschließende Bauteile und der Restspalt sind fachgerecht mit einem entsprechenden Schottsystem oder nach den Erleichterungen der M-LAR zu verschließen. Die Mindestabstände zu anderen Durchführungen sind entsprechend der jeweiligen Verwendbarkeits- oder Anwendbarkeitsnachweisen einzuhalten.

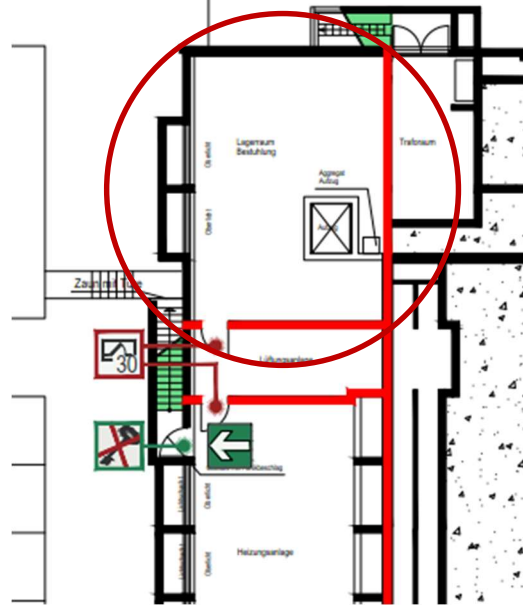
UG1-13

Leitungsdurchführungen durch raumabschließende Bauteile und der Restspalt sind fachgerecht entsprechend der M-LAR zu verschließen.

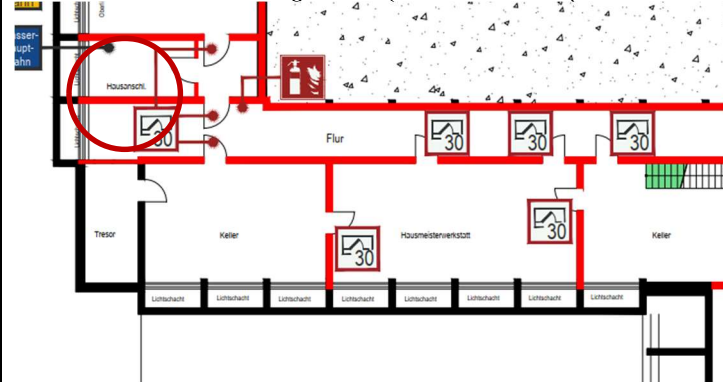
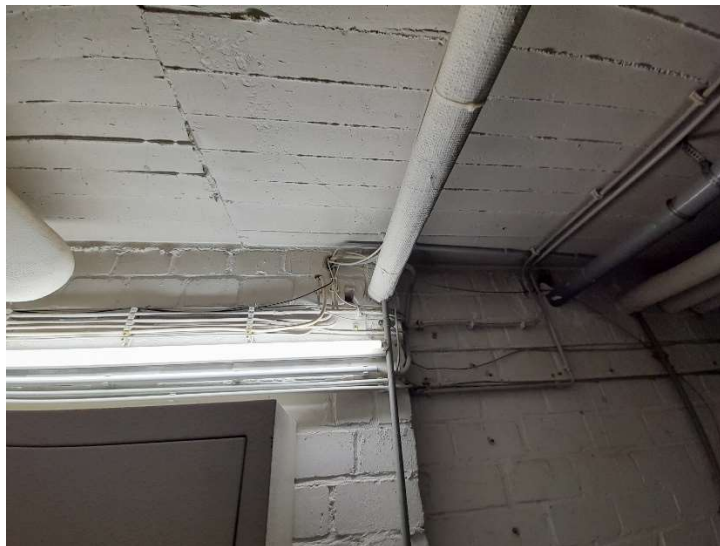
UG1-14

Leitungsdurchführungen durch raumabschließende Bauteile und der Restspalt sind fachgerecht entsprechend der M-LAR zu verschließen.

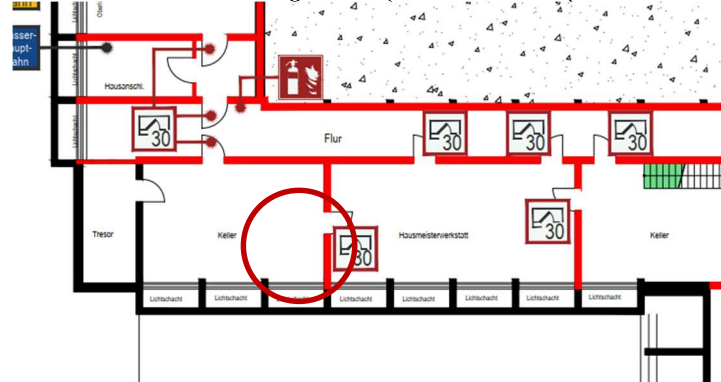
UG1-15

Leitungsdurchführungen durch raumabschließende Bauteile und der Restspalt sind fachgerecht entsprechend der M-LAR zu verschließen.

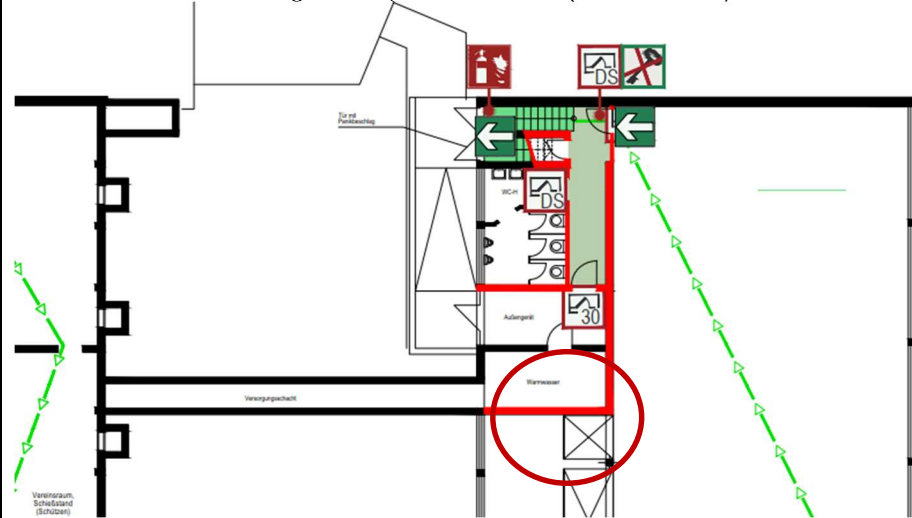
UG1-16

Die Leitungsdurchführungen durch raumabschließende Bauteile und der Restspalt sind fachgerecht entsprechend der M-LAR zu verschließen

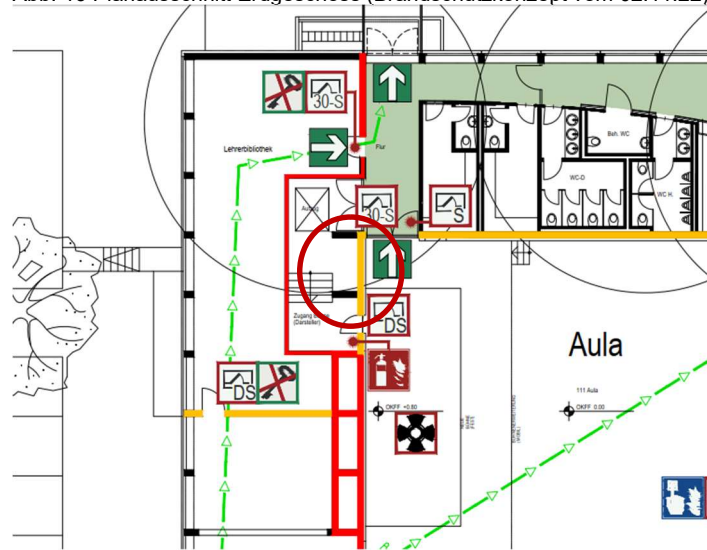
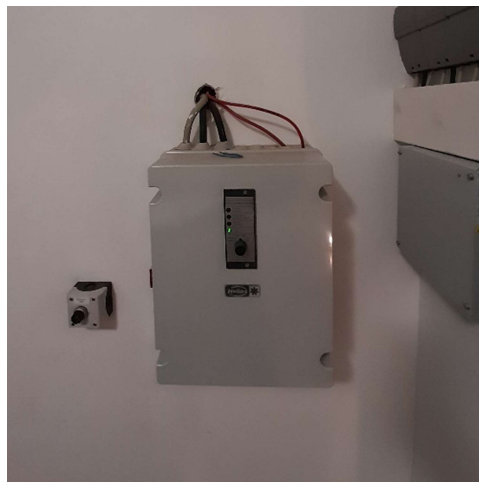
EG1-17

Leitungsdurchführungen durch raumabschließende Bauteile und der Restspalt sind fachgerecht entsprechend der M-LAR zu verschließen.

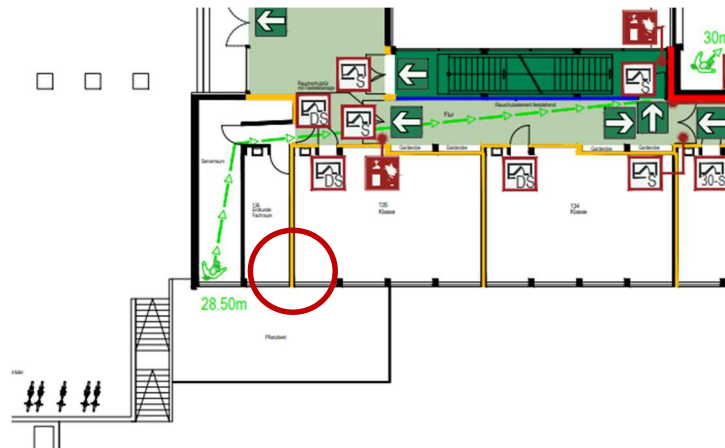
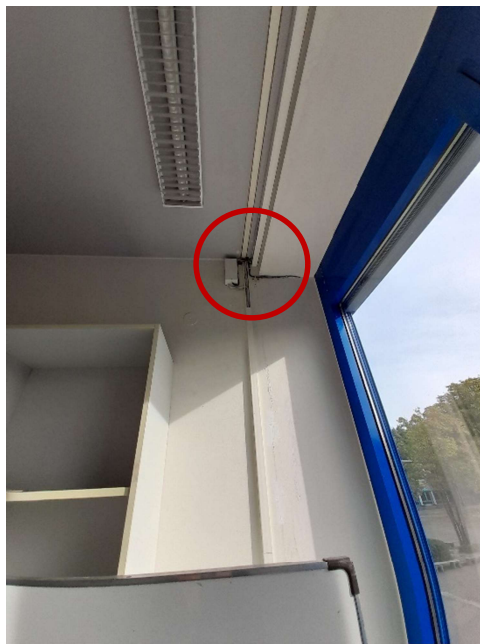
EG1-18

Hinweis: vor dem 01.01.2019 erstellte Leitungsdurchführungen durch feuerhemmende raumabschließende Bauteile mussten nicht geschottet werden. Die Kempen Krause Ingenieure GmbH empfiehlt diese nachträglich entsprechend der aktuell gültigen M-LAR zu verschließen.

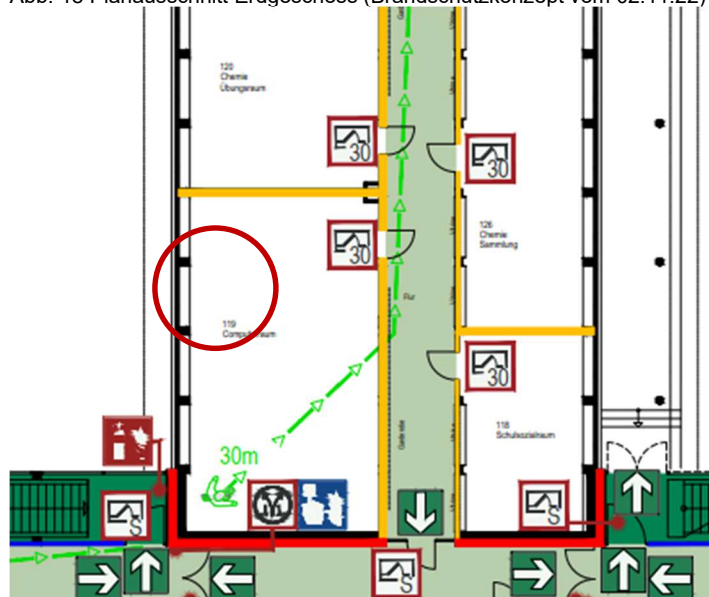
EG1-19

Hinweis: vor dem 01.01.2019 erstellte Leitungsdurchführungen durch feuerhemmende raumabschließende Bauteile mussten nicht geschottet werden. Die Kempen Krause Ingenieure GmbH empfiehlt diese nachträglich entsprechend der aktuell gültigen M-LAR zu verschließen.

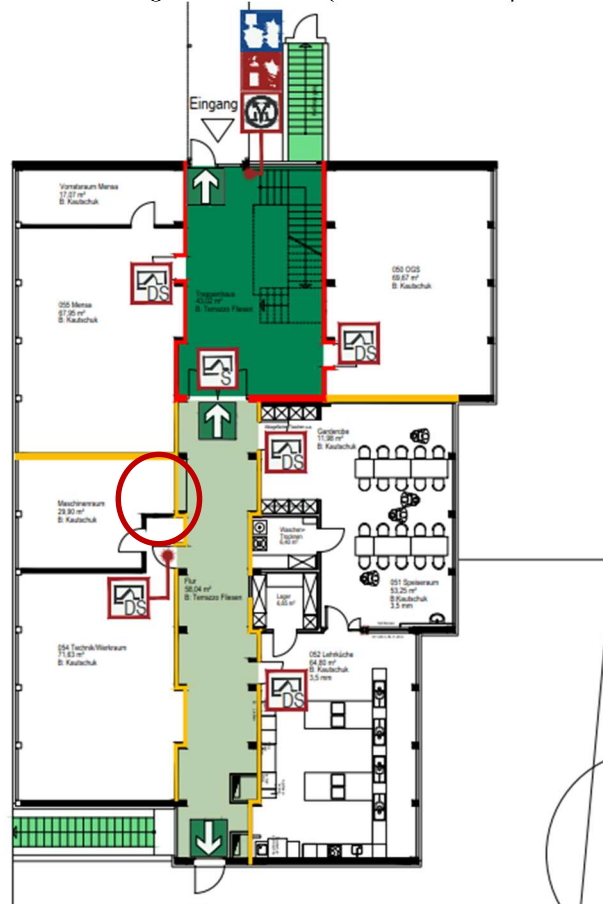
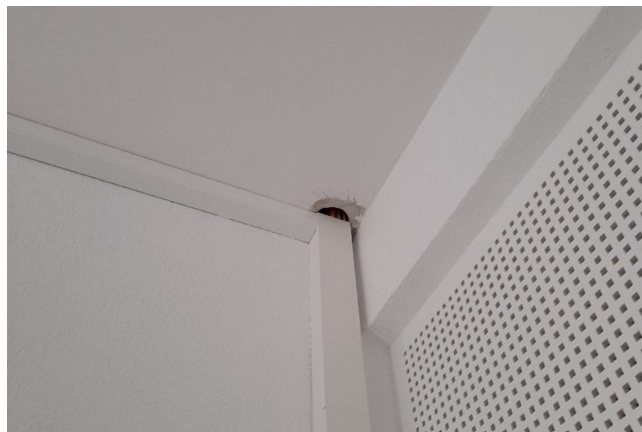
N-EG-21

Leitungsdurchführungen durch raumabschließende Bauteile (Decke) und der Restspalt sind fachgerecht entsprechend der M-LAR zu verschließen.

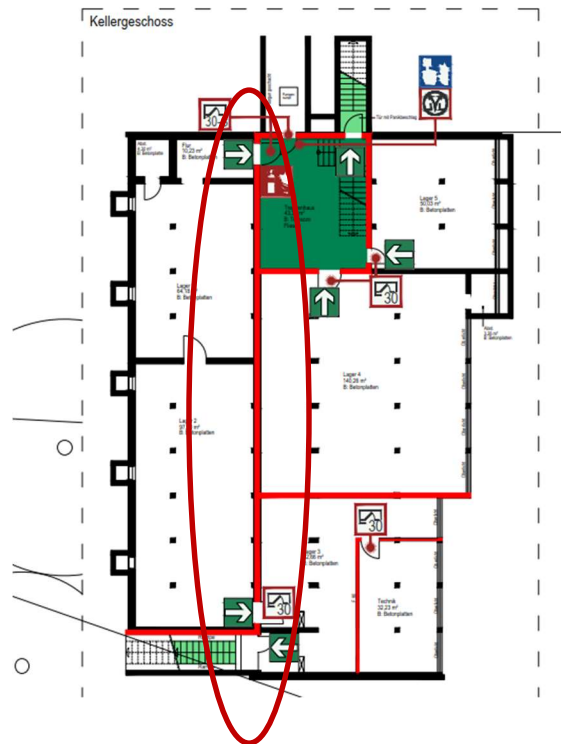
N-UG-22

Leitungsdurchführungen durch raumabschließende Bauteile und der Restspalt sind fachgerecht mit einem entsprechenden Schottsystem oder nach den Erleichterungen der M-LAR zu verschließen.

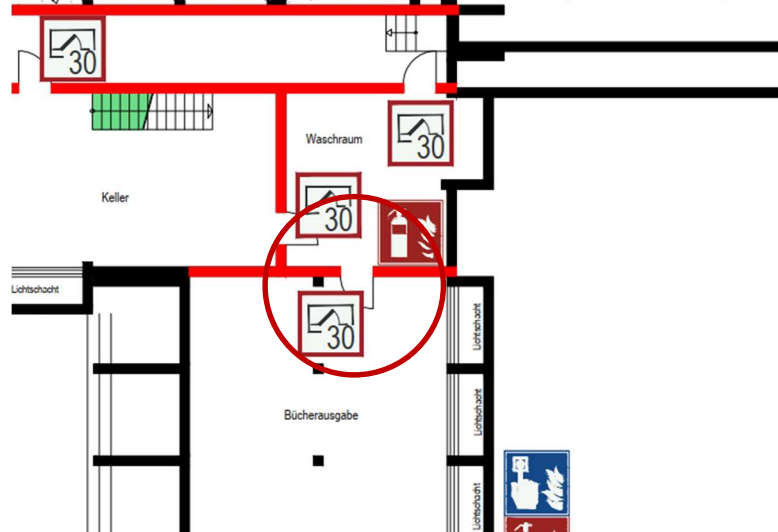
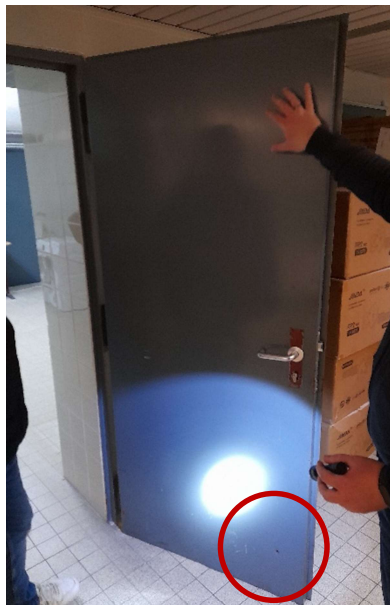
UG1-23

Der im Brandschutzkonzept feuerhemmend beschriebene Abschluss weist mechanische Beschädigungen auf. (Loch in der Stahlverkleidung) Die Brandschutzwirkung des Feuerschutzabschlusses ist nur sichergestellt, wenn dieser stets in ordnungsgemäßen Zustand gehalten wird.

Ebenso die augenscheinlich nachträglich angebrachten Drücker mit Rundrosette (DIN18273, DIN 18275), das Schloss und der Schließzylinder (DIN 18250) müssen auf seine Zulassung in einem Feuerschutzabschluss überprüft werden.

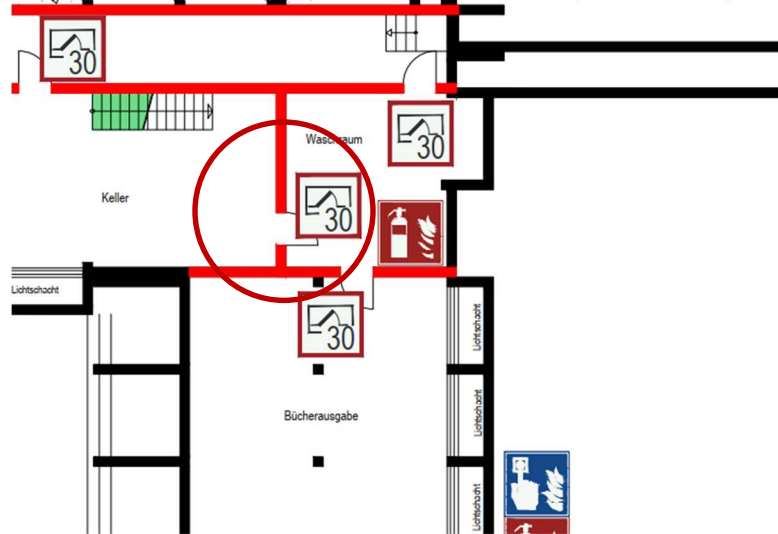
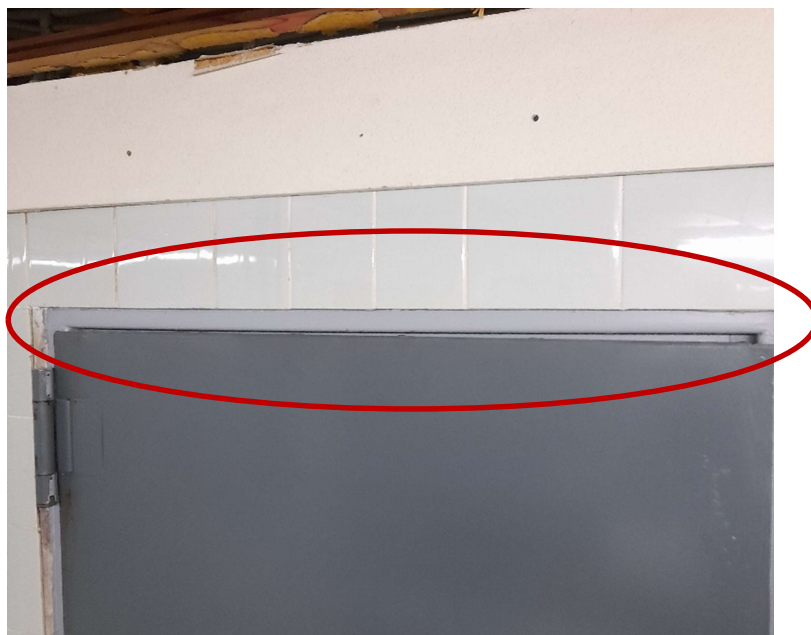
UG1-24

Die Türanlage weist nicht die Anforderungen an die Rauchdichtigkeit bzw. die Dichtschließung auf.

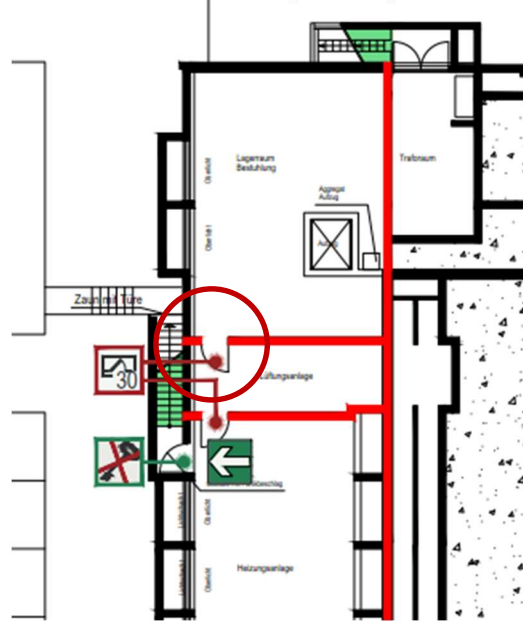
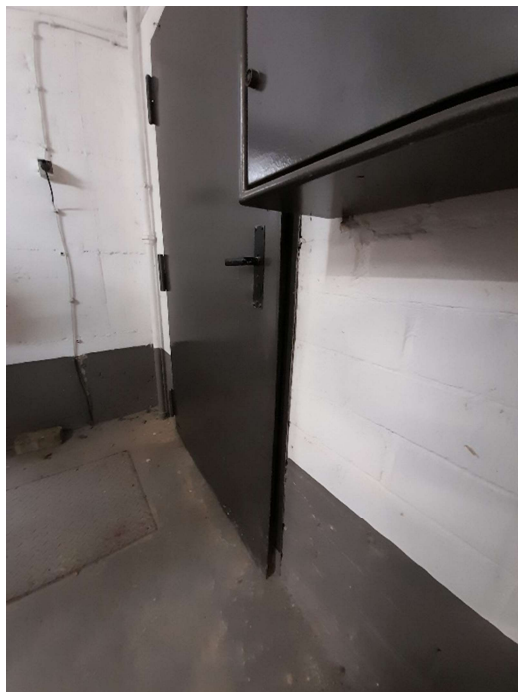
UG1-25

Die Selbstschließung der Brandschutztür zwischen dem Raum der Lüftungsanlage und dem Lagerraum ist nicht gegeben.

Weiterhin weist diese Tür Beschädigungen im unteren Bereich auf (Durchgerostet).

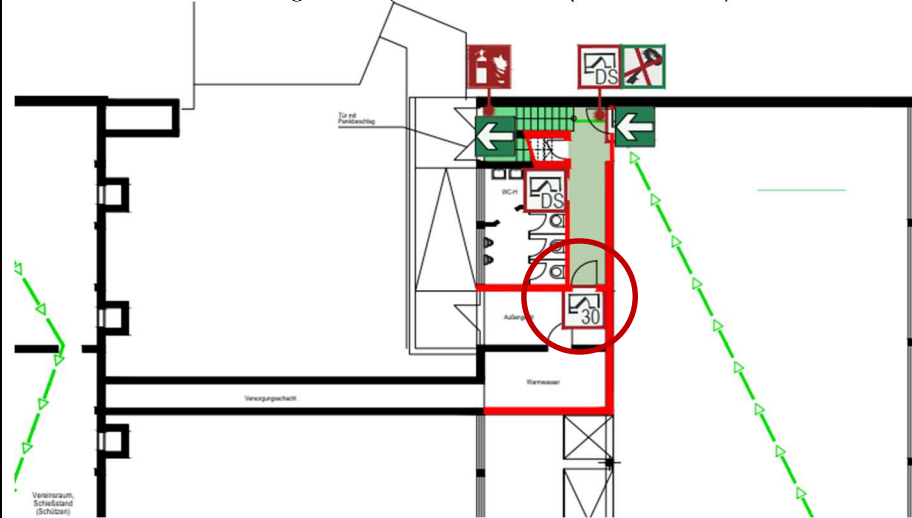
UG1-26

Die im Bestand vorhandene Tür erfüllt nicht die im Brandschutzkonzept angegebene Qualität eines feuerhemmenden, dicht- und selbstschließenden Abschlusses zu einem Lagerraum im Kellergeschoss.

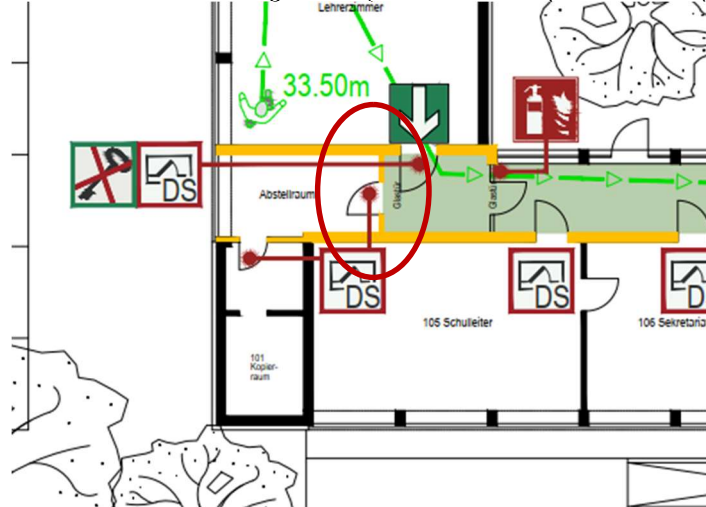
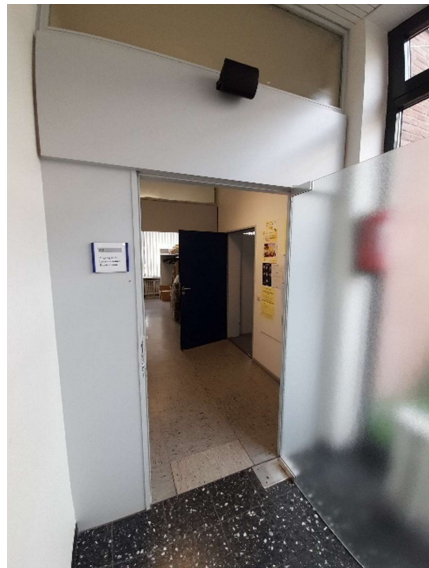
EG1-27

Die vorhandene Tür erfüllt nicht die im Brandschutzkonzept beschriebene Anforderung an eine dichtschießende Tür. Eine Ganzglastür ist nicht als vollwandiges Türblatt anzusehen.

Eine dreiseitig umlaufende Dichtung ist nicht vorhanden.

Des Weiteren erfüllt die leichtbaukonstruktion um die Tür herum wie im Brandschutzkonzept dargestellt nicht die Anforderung an eine feuerhemmende Wand / Konstruktion.

Es ist zu prüfen ob die Deckenbekleidung im notwendigen Flur aus nicht-brennbaren Baustoffen besteht.

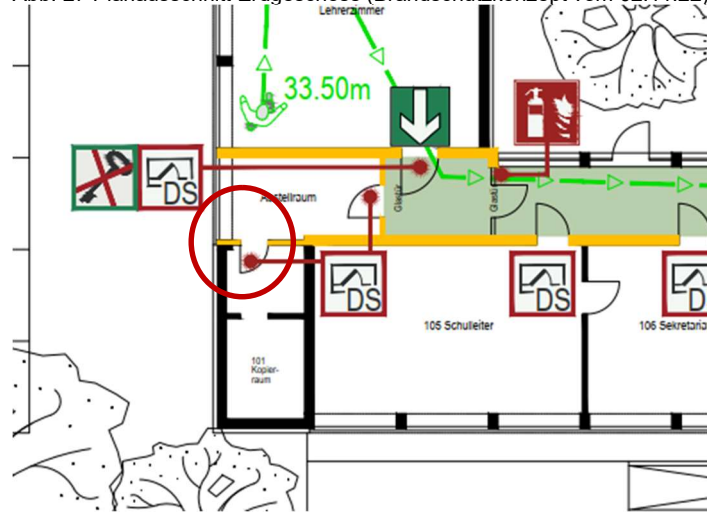
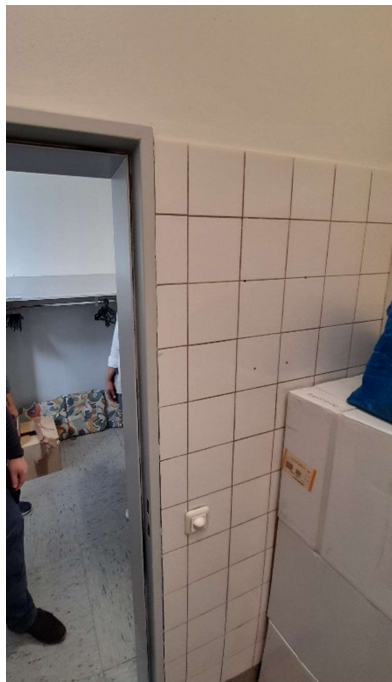
EG1-28

Das Türblatt der im Brandschutzkonzept beschriebenen dichtschießenden Tür ist entfernt worden. Die umlaufende Dichtung fehlt in Gänze.

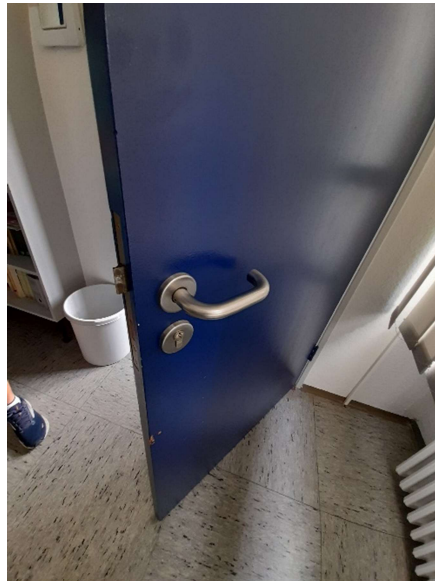
Bild 1

Die laut Brandschutzkonzept nicht abschließbar vorgesehene Tür ist mit einem Schließzylinder versehen. (Bild 1)

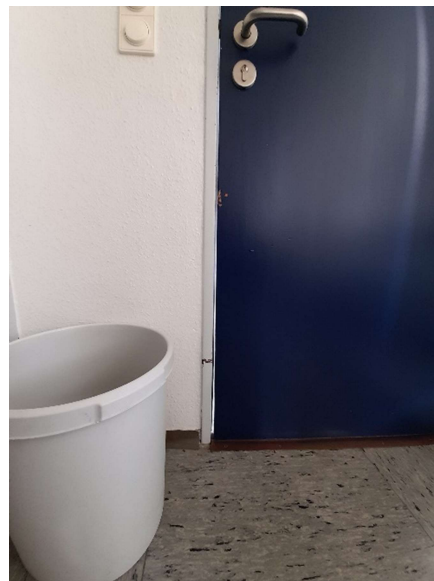
Bild 2

Die Türanlage weist nicht die Anforderungen an die Rauchdichtigkeit bzw. die Dichtschließung auf. (Bild 2)

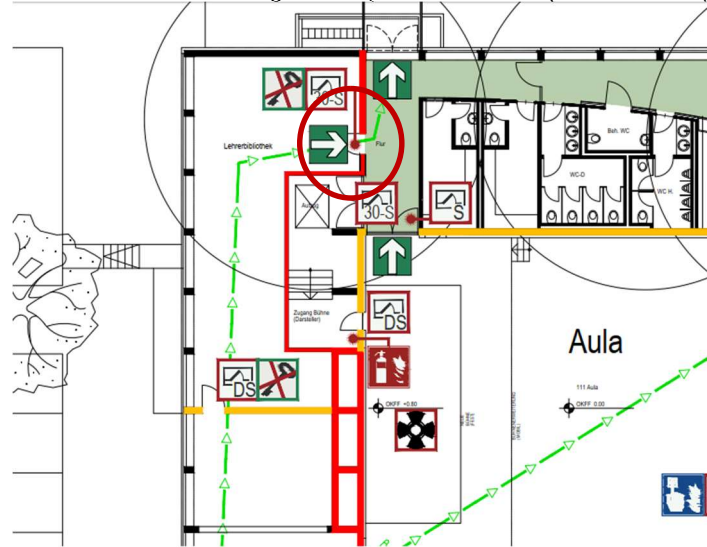
EG1-30

Die laut Brandschutzkonzept feuerhemmende, dicht- und selbstschließende Tür fällt nicht selbsttätig ins Schloss. Die Selbstschließung der Brandschutz-  
tür ist zu prüfen.

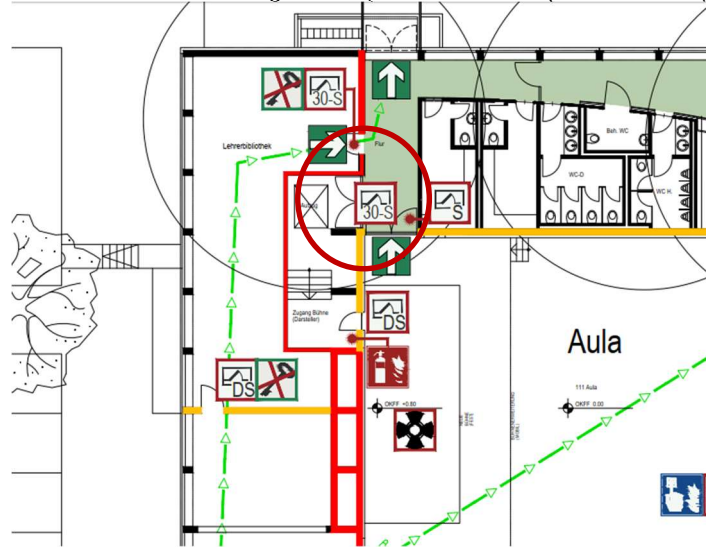
EG1-31

Die laut Brandschutzkonzept feuerhemmende, dicht- und selbstschließende Tür hat an keiner Stelle ein Typenschild welches die Türanlage kennzeichnet. Es kann davon ausgegangen werden, dass die Türanlage brandschutztechnisch nicht qualifiziert ist.

Des Weiteren die Türanlage mit einer mechanischen Feststellvorrichtung ausgestattet und fällt nicht selbsttätig ins Schloss. Ein Brandmelder ist nicht vorgerüstet. Die Offenhaltung der Brandschutztür wird nicht fachgerecht über eine Feststellanlage sichergestellt, die Selbstschließung der Tür ist nicht gegeben.

Der oberseitige Anschluss der Türanlage ist unklar. Es ist zu prüfen ob diese an einem qualifizierten Deckenschott in mindestens feuerhemmender Bauweise angeschlossen ist.

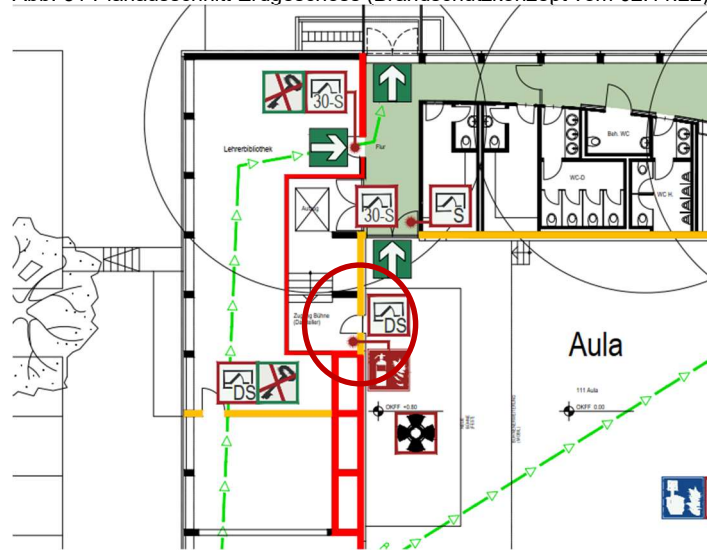
EG1-32

Die dreiseitig umlaufende Dichtung fehlt in der Zarge der laut Brandschutzkonzept dichtschießenden Tür Richtung Aula.

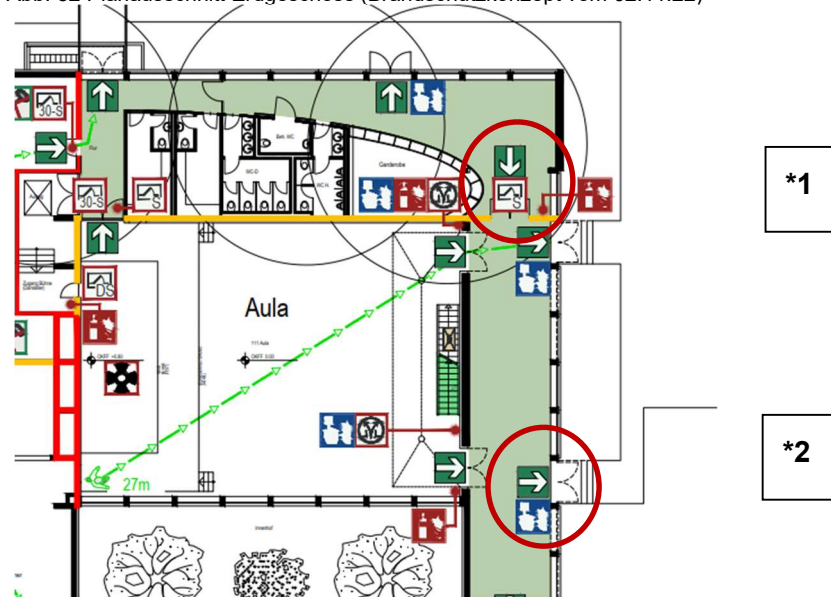
EG1-33

\*1: Der selbstschluss der Türanlage drückt die Türe nicht ins Schloss. Der rauchschutz ist nicht gegeben.

\*2: Der Standflügel der Türanlage schleift am Bodenbelag und ist schwergängig.

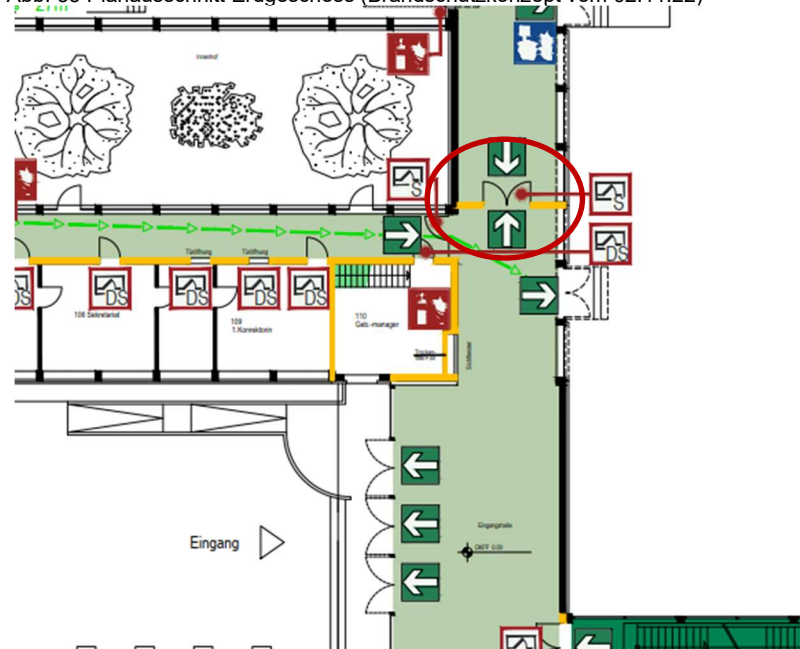
EG1-34

Der Handauslöser zur Prüfung des selbstschlusses fehlt.

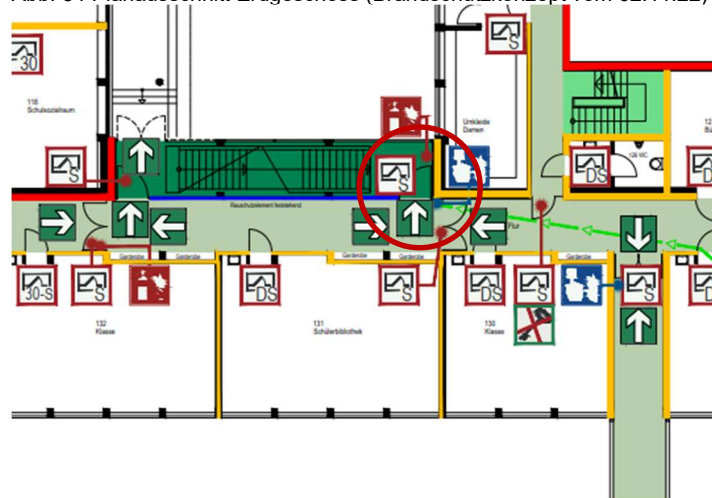
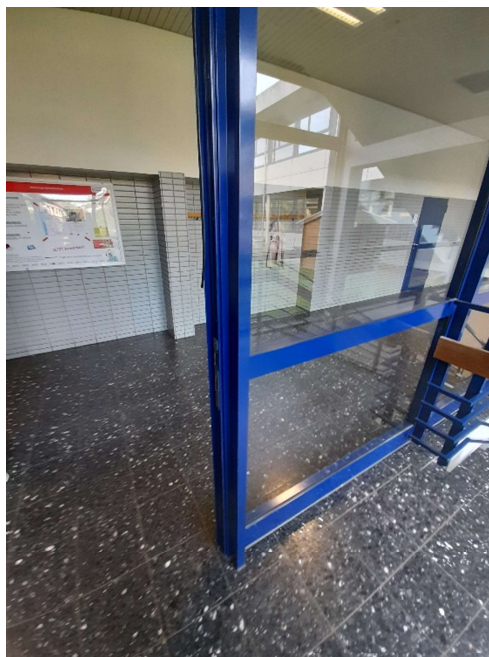
EG1-35

Die Türanlage weist nicht die Anforderungen an die Rauchdichtigkeit auf, die Dichtung ist beschädigt und fehlt in großen Teilen.

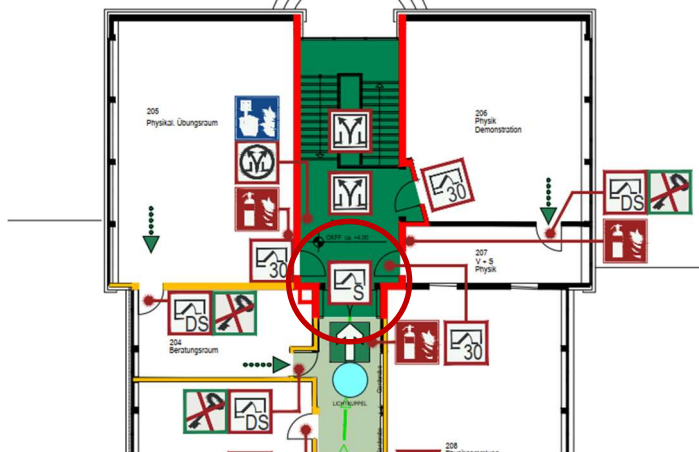
OG1-37

Die Prüfung des rauchdichten und selbstschließenden Abschlusses ist seit Jahren abgelaufen. Die Türdichtung weist größere Defekte auf und ist entsprechend ihrer brandschutztechnischen Anforderung zu prüfen.

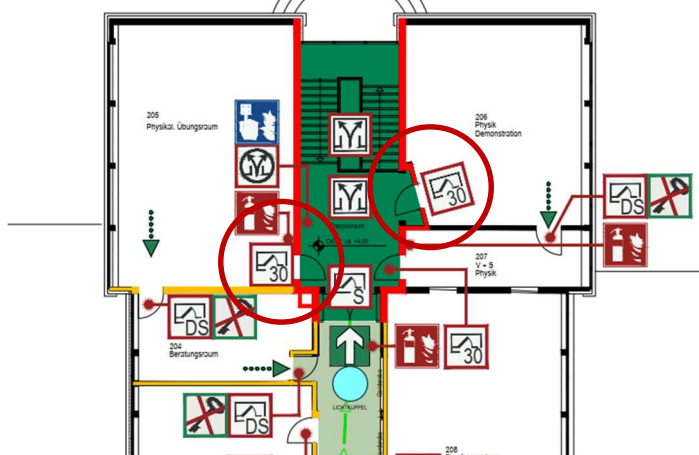
OG1-38

Beide markierten Türen fallen nicht ins Schloss. Die Selbstschließung der Brandschutztüren ist zu prüfen.

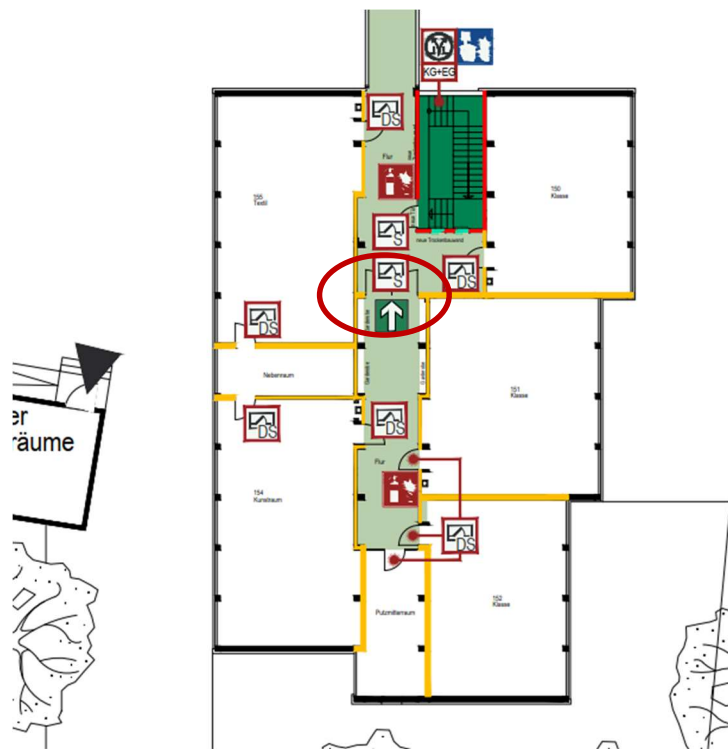
N-10G-39

Die Türanlage erfüllt die Anforderungen an einen rauchdichten und selbst-schließenden Abschluss nicht. Die Dichtung fehlt in großen Teilen, im Schlosskasten ist kein Blindzylinder verbaut. Brandschutztüren ohne Zylinder sind unzulässig (Rauchverschleppung), hier ist ein Blindzylinder anzuordnen.
