2023-0399: Geilenkirchen, Gillesweg 1, Realschule

Hier: Brandschutztechnische Bewertung

## **Fachtechnische Stellungnahme Brandschutz**

zur brandschutztechnischen Zustands-Bewertung der städtischen Realschule in Geilenkirchen am Gillesweg 1.

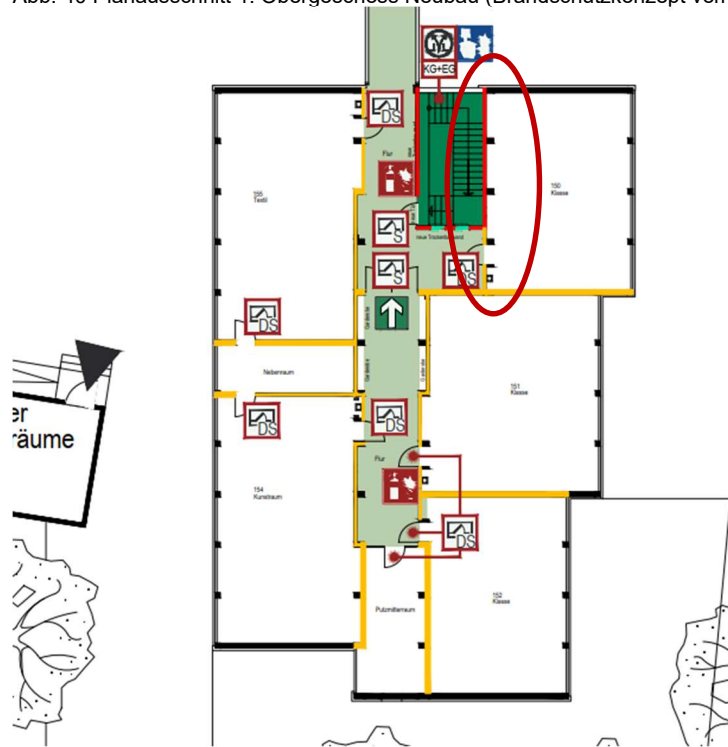
N-10G-41

An der Wand im Deckenbereich sind Lüftungsgitter mit geschoss- und raumübergreifenden (vermutlich stillgelegten) Lüftungsleitungen vorhanden. Diese sind mindestens feuerhemmend beziehungsweise in der Anforderungsklasse der Wand zu verschließen. Die Position ist beispielhaft für alle weiteren Lüftungsgitter zu sehen, eine Auflistung für jeden Raum des Neubaus findet in dieser fachtechnischen Stellungnahme nicht statt.

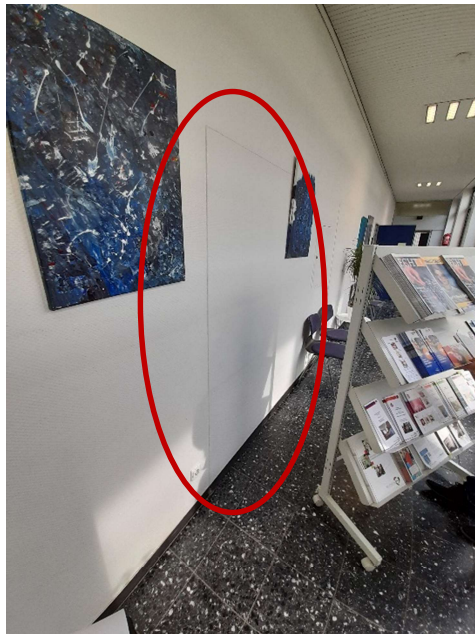
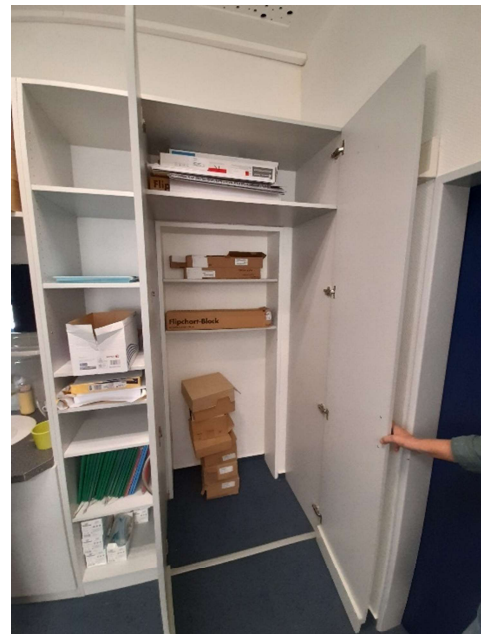
EG1-43

Die unqualifiziert verschlossenen Türöffnungen zwischen dem notwendigen Flur und den Aufenthaltsräumen sind fachgerecht feuerhemmend zu verschließen.

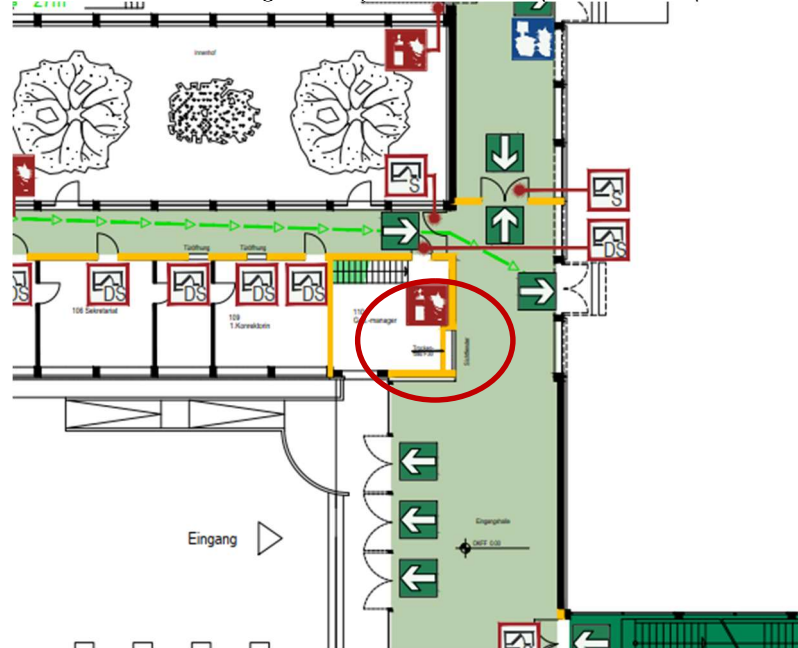
EG1-44

Die Verglasung entspricht nicht der Vorgabe „feuerhemmend“ aus dem Brandschutzkonzept

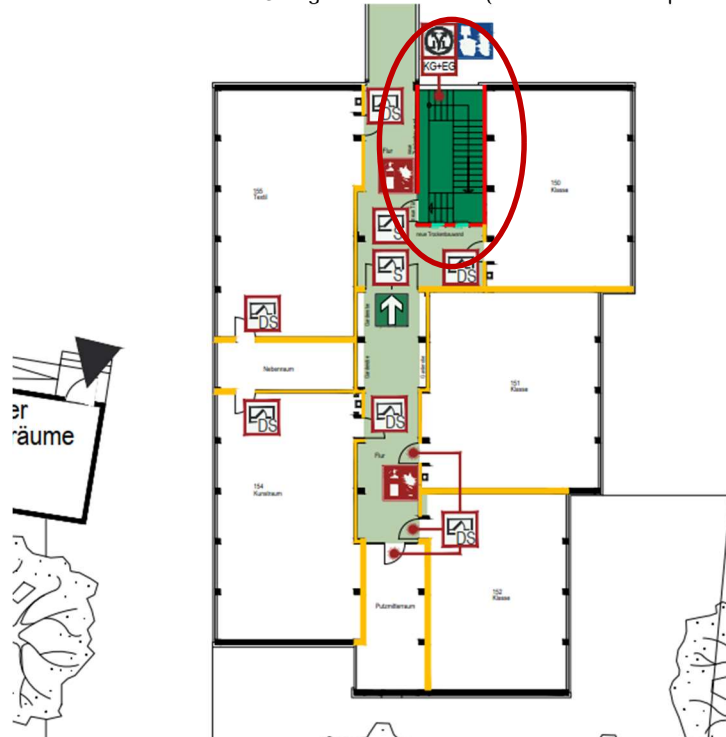
N-1OG-45

Der feuerbeständige Abschluss zwischen dem Treppenraum und dem notwendigen Flur fehlt. Für die Sicherstellung des zweiten Rettungswegs muss eine Abtrennung zwischen Flur und Treppenraum geschaffen werden.

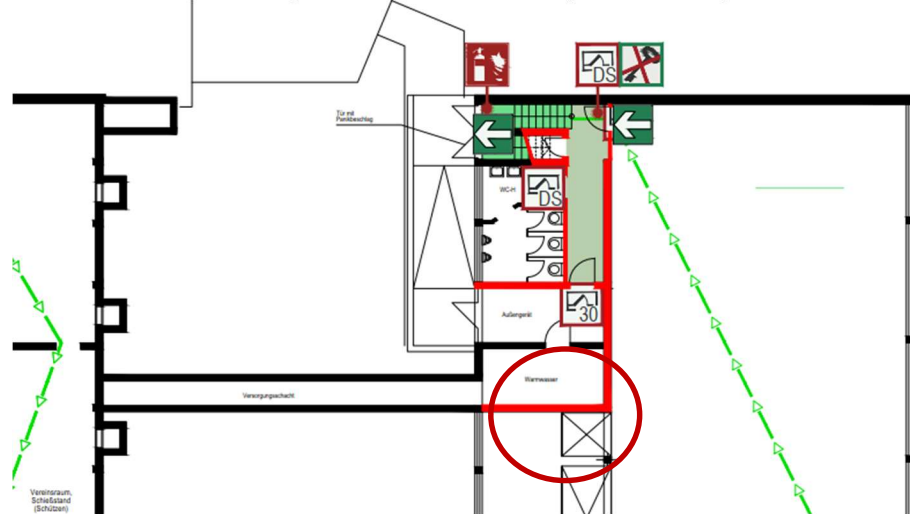
UG1-46

Im unteren Teil der Wand befindet sich ein Lüftungsgitter in den Geräteraum der Sporthalle. Aufgrund der feuerbeständigen Anforderung an die Wand, muss dieses Lüftungsgitter in der Qualität der Wand verschlossen werden.

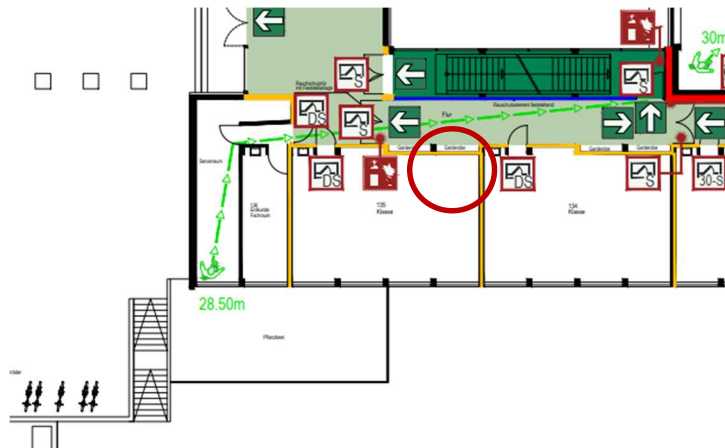
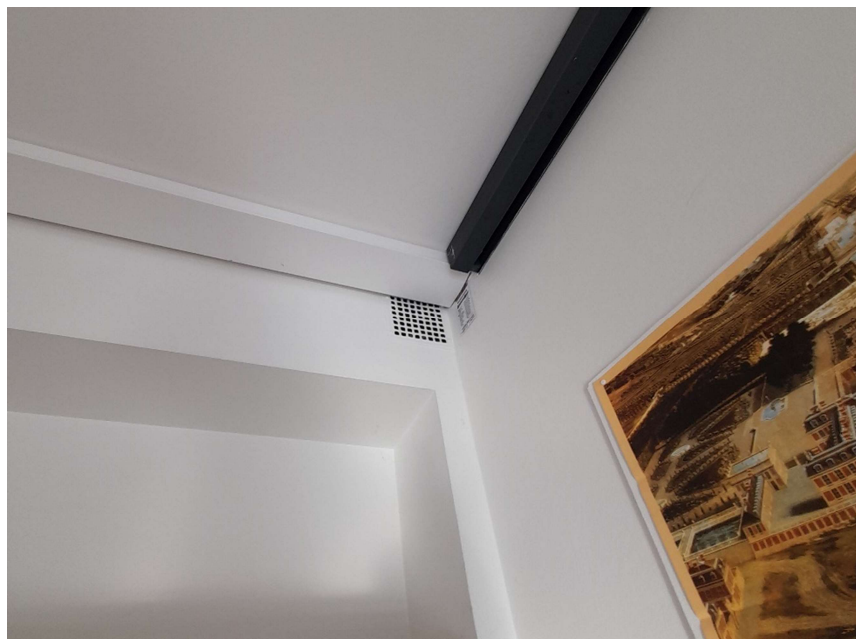
EG1-47

An der Wand im Deckenbereich sind Lüftungsgitter mit geschoss- und raumübergreifenden (vermutlich stillgelegten) Lüftungsleitungen vorhanden. Diese sind mindestens feuerhemmend beziehungsweise in der Anforderungsklasse der Wand zu verschließen. Die Position ist beispielhaft für alle weiteren Lüftungsgitter zu sehen, eine Auflistung für jeden Raum findet in dieser fachtechnischen Stellungnahme nicht statt.

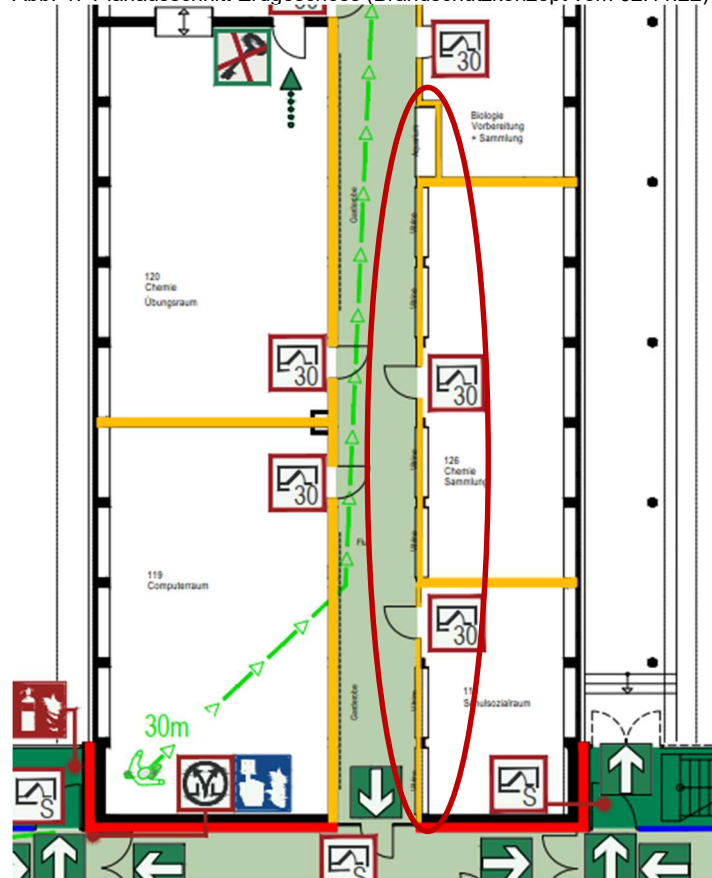
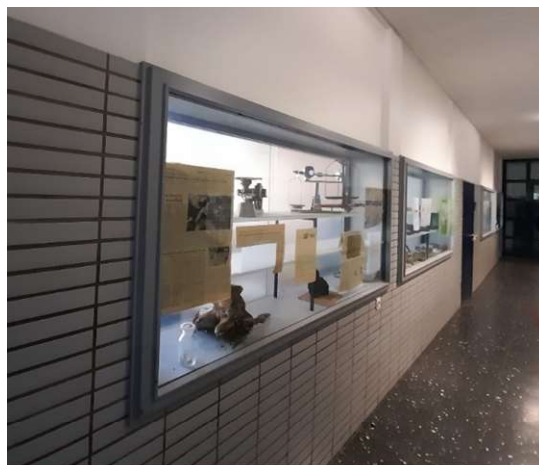
EG1-48

Zwischen den NWT-Räumen und dem notwendigen Flur wurden Öffnungen in Trennwänden festgestellt welche nicht in feuerhemmender Bauweise verschlossen sind. Es handelt sich um mehrere einfachverglaste Vitrinen. Diese Öffnungen sind aufgrund der Führung des ersten sowie des zweiten Rettungsweges über den anliegenden notwendigen Flur feuerhemmend zu verschließen.

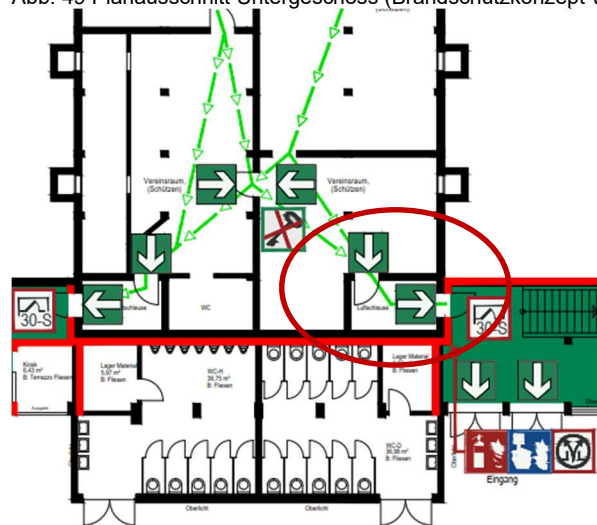
UG1-50

Der zweite Rettungsweg aus dem Bereich des Schießstands ist nicht begehbar und mit Baumaterialien verstellt. Die alten Bunkertüren genügen nicht den Anforderungen an Türen in Fluchtwegen. Der zweite bauliche Rettungsweg ist herzustellen.

Des Weiteren ist der Fluchtweg und als nicht abschließbar gekennzeichnete Tür zwischen den Vereinsräumen bei der Begehung verschlossen. Die Begehung konnte nur im linken vorderen Vereinsraum erfolgen.
