# **Dokumentation**

## **TV-Kanaluntersuchung**

**Projekt**      **Stolberg\_Dorfstrasse 23**

**Norm**      **DWA-M 150**  
***erstellt mit can3D®***

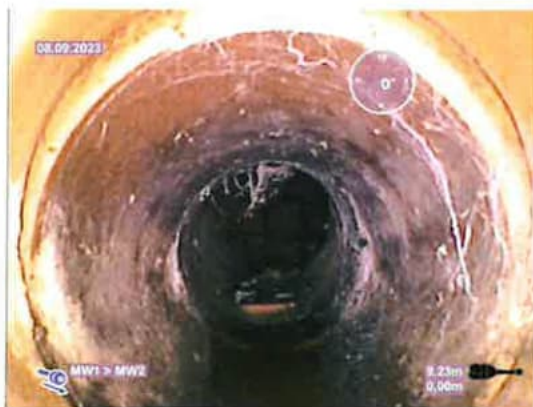
9,23m B BAJB

Versobene Verbindung, radial.  
 15 mm, 12 Uhr

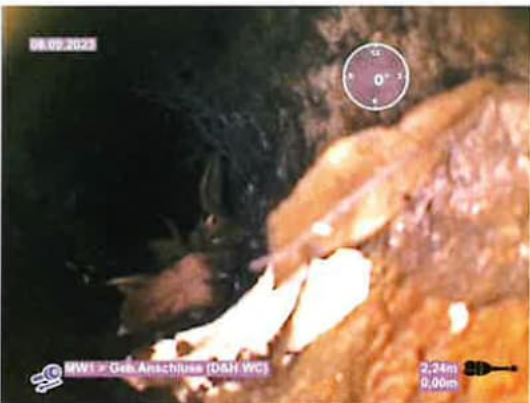
Geb.Anschluss (D&H WC)-7.jpg

| 2,24m (5,40m) | BAFJE | A1 Oberflächenschaden, Korrosionserscheinungen an der Oberfläche, Ursache nicht eindeutig feststellbar, 12-12 Uhr |

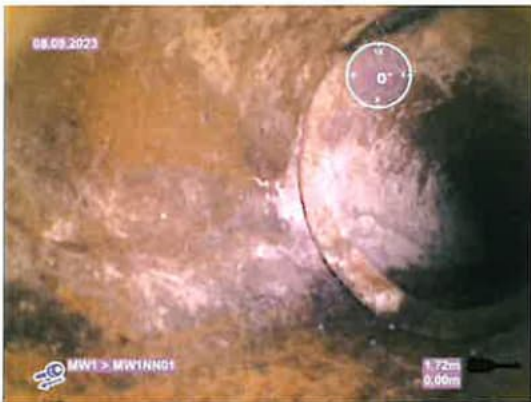
MW1NN01-3.jpg

- 1,58m (20,58m) BCCBY Krümmung der Leitung, nach rechts, 45 °, 3 Uhr
- 1,72m (20,44m) C BAFBA Oberflächenschaden, Abplatzung, mechanisch, 11 Uhr
- 2,61m (19,55m) B BAJB Verschobene Verbindung, radial, 18 mm, 4 Uhr

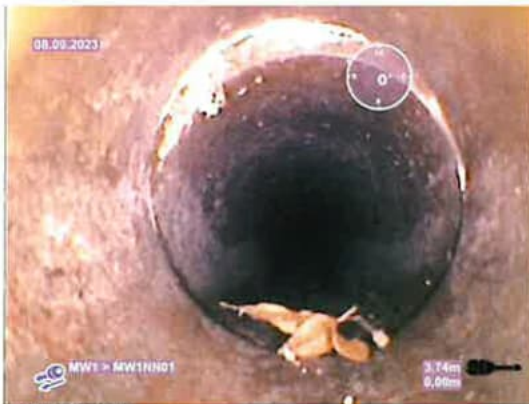
MW1NN01-5.jpg

3,74m (18,42m) **B** BAJB

Verschobene Verbindung,  
radial, 16 mm, 11 Uhr

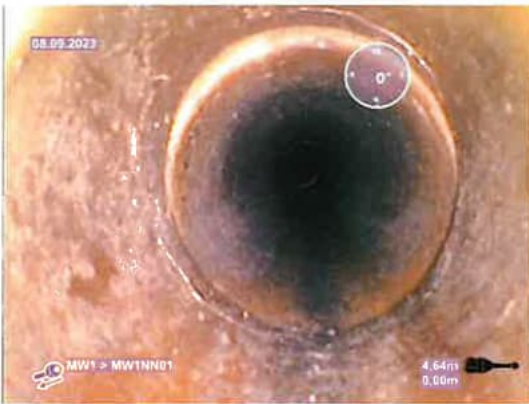
MW1NN01-6.jpg

4,64m (17,52m) **C** BAJB

Verschobene Verbindung,  
radial, 10 mm, 11 Uhr

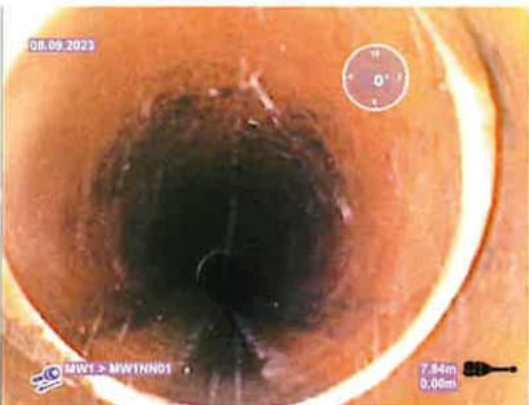
MW1NN01-7.jpg

7,84m (14,32m) **A** BAJC

Verschobene Verbindung, im  
Winkel, 15 °, 6 Uhr

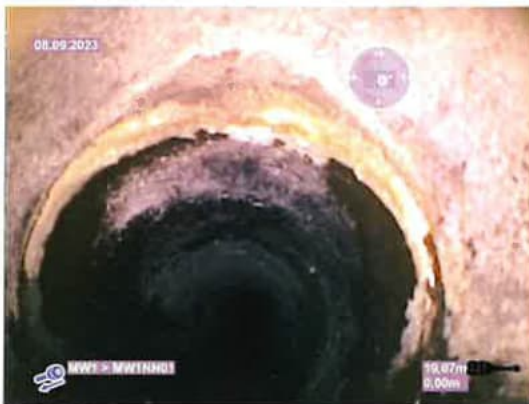
MW1NN01-8.jpg

| 19,07m (3,09m) | BAJB | Verschobene Verbindung, radial, 16 mm, 12 Uhr |

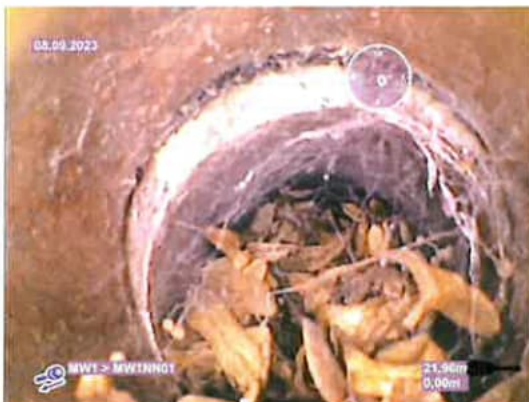
MW1NN01-11.jpg

- 21,96m (0,20m) A BAJB Verschobene Verbindung, radial, 20 mm, 11 Uhr
- 22,16m (0,00m) BDCYD Inspektion endet vor dem Endknoten, Gegenseite nicht erreicht
- 22,37m (-0,21m) BDB Leitung mit Blettern, Erde verstopft

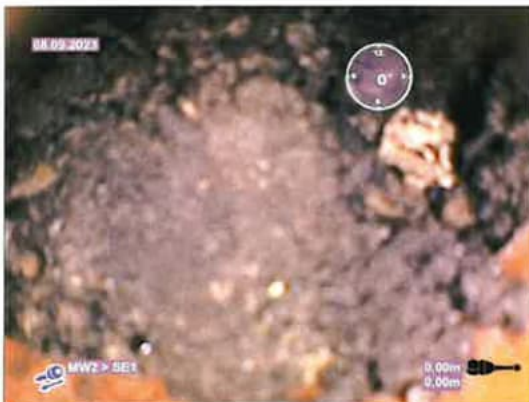
SE1-2.jpg

0,00m (11,97m) BCB

A1 Ablagerungen, grobes  
Material, 15 %, 5-7 Uhr

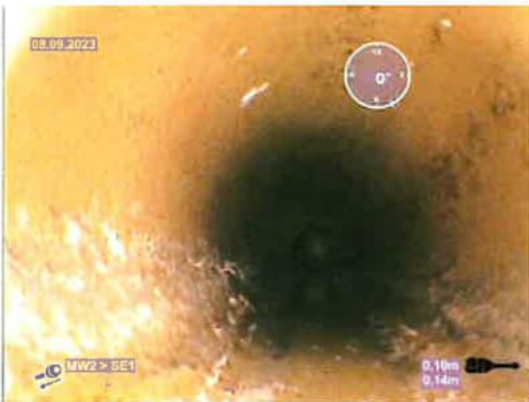
SE1-3.jpg

0,10m (11,87m) C BCB

B1 Ablagerungen, grobes  
Material, 0 %, 5-7 Uhr, Leitung  
gespült

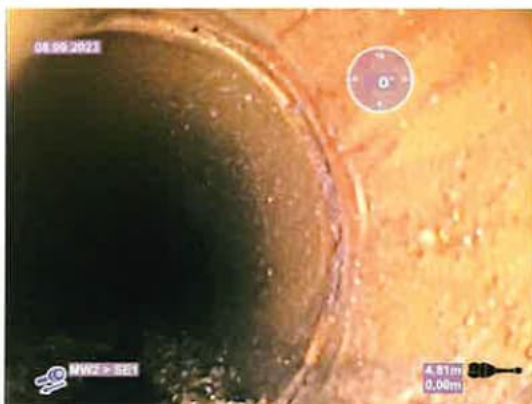
SE1-5.jpg

4,81m (7,16m) B BCA

A2 Ablagerungen, feines  
Material, 10 %, 5-7 Uhr

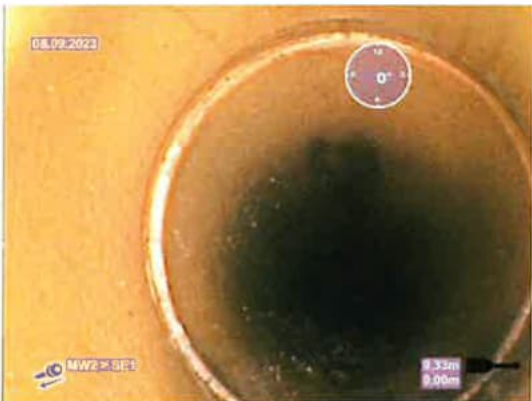
SE1-6.jpg

9,33m (2,64m) C BCA

B2 Ablagerungen, feines  
Material, 1 %, 5-7 Uhr

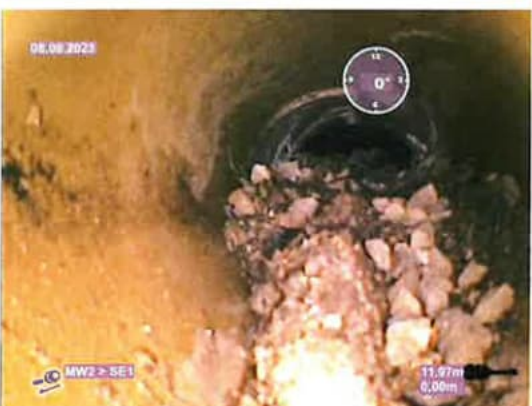
SE1-7.jpg

11,97m (0,00m) A BBCC

Ablagerungen, hartes oder  
verdichtetes Material, 40 %, 3-9 Uhr

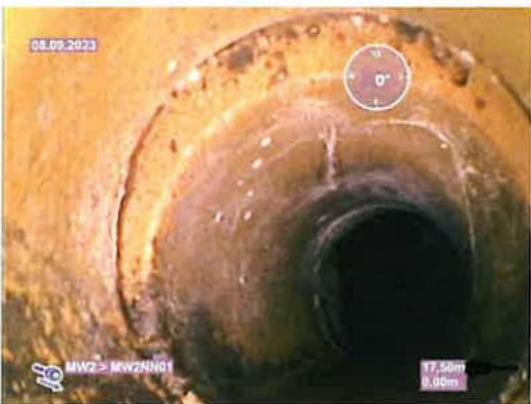
MW2-3.jpg

17,50m (0,95m)

BAJB

Verschobene Verbindung,  
radial, 16 mm, 12 Uhr
