21.01.2026  
2021-0603  
10 Seiten

**Sanierung / Erneuerung zerstörter Uferbereiche am Offermannplatz in Stolberg**

## Geotechnischer Bericht

**über Baugrund, Gründung und Sanierung**

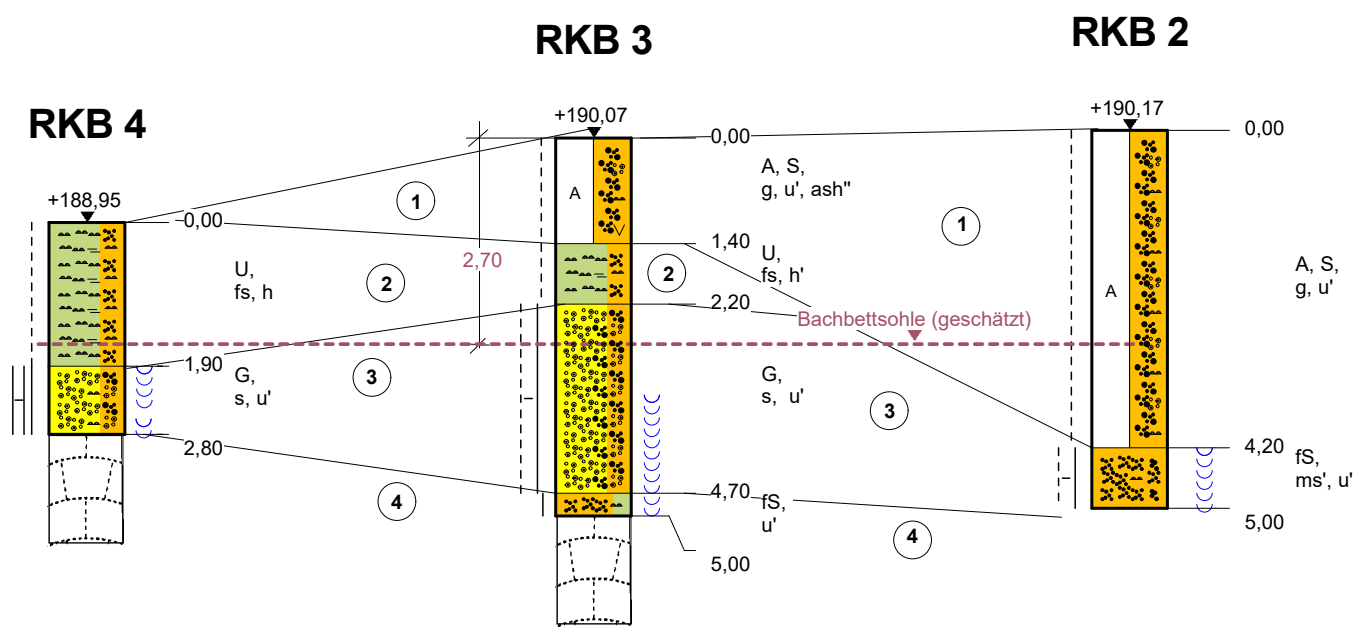
PROFIL 1-1

Wie man an den Profilschnitten auf Anlage 1 erkennt, liegt die tragfähige Baugrundoberseite (Schicht 3 – „Vichtschorter“) im Bereich der Bohrungen RKB 1 bis RKB 3 ungefähr in der (geschätzten!) Tiefe der Bachbettsohle oder nur geringfügig tiefer (rd. 0,5 m). Im Bereich der Bohrung RKB 2 steht dagegen in dieser Tiefe Aufschutt an, der noch rd. 1,4 m tiefer reicht. Aus Gründen der Sicherheit der Ufergründungen gegen Auskolkungen sollten die Gründungstiefen nach Vorschlag des Unterzeichners im Fall einer reinen Flachgründung (auf Streifenfundamenten) mindestens 1,5 m unterhalb der Vichtbachsohle liegen, weil das letzte Hochwasserereignis gezeigt hat, dass die bisherigen seitlichen Befestigungen der Vichtbachsohle (Trockenwettersohle) vor den Uferwänden nicht ausgereicht haben. Die Herstellung einer konventionellen Flachgründung würde schon bei einer mittleren Wasserführung im Vichtbach einen hohen bautechnischen Aufwand für Sicherungsmaßnahmen beim Herstellen von Fundamentbaugruben sowie für eine bauzeitliche Grundwasserhaltung darstellen. Aus diesem Grund wird vom Unterzeichner für die Gründung der Uferwände an Stelle einer Flachgründung eine Gründung auf Micropfählen vorgeschlagen, die die Gründungslasten in die Schichten 3 und 4 in den gemeinsamen bautechnischen Homogenitätsbereich des tragfähigen Baugrundes einleiten. Diese Micropfähle sollten eine Mindestlänge von 5 m aufweisen, wodurch sie überall auch mindestens 2,0 m in den festen Felshorizont einbinden würden. Ein weiterer Vorteil der Micropfahlgründung ist, dass die Gründung angrenzender Bestandsgebäude bezüglich des Setzungsverhaltens weitestgehend von der Gründung für die Ufersicherung entkoppelt wird.

Vorgeschlagen wird eine Gründung der Ufersicherung auf Micropfählen, die in den Schichten 3 und 4 abgesetzt wird.

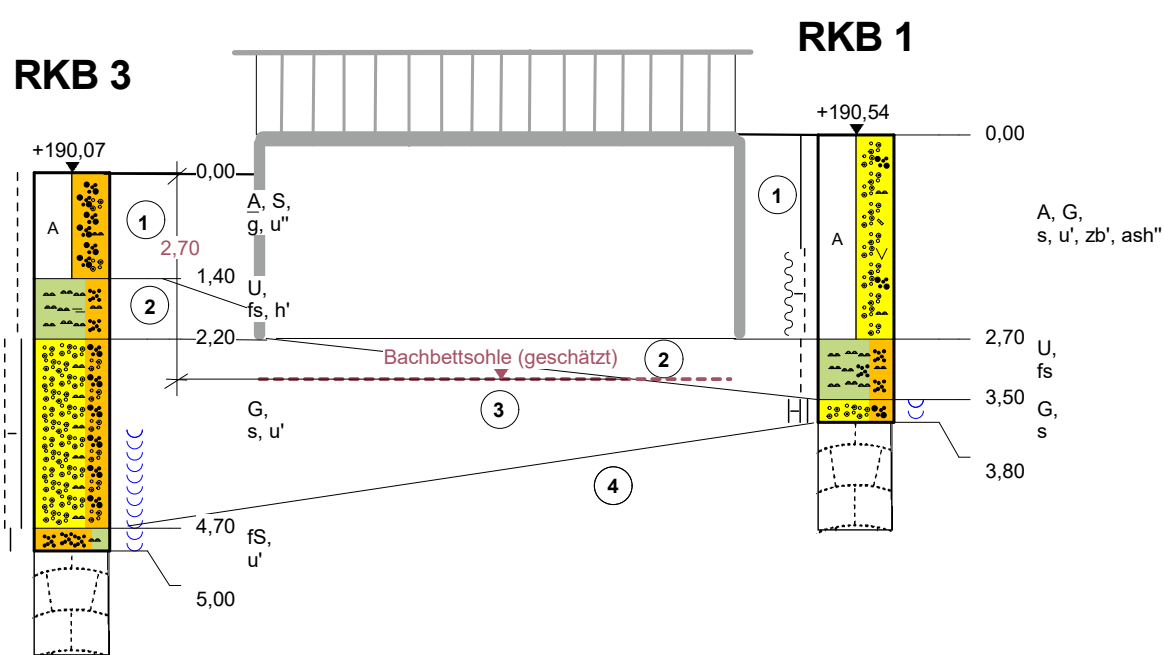
PROFIL 2-2

Die Anschüttungen reichen im Bereich der Fußgängerbrücke bis ungefähr in die Tiefe der Bachbettsohle und der vermutlichen Gründungstiefe der Brückenwiderlager. Sie bilden damit größtenteils auch den erddruckbestimmenden Boden für die Uferwände und die Brückenwiderlager. An der Bohransatzstelle RKB 2 vertieft sich die Schicht 1 als offenkundige Baugrundanomalie örtlich bis 4,2 m unter Flur, d.h. bis weit unter das Bachbett der Vicht und unter das vermutliche Gründungsniveau

der linken Uferwand. Es muss sich um die Folge vormaliger (historischer) Bautätigkeiten handeln. In diesem Bereich handelt es sich um ein Gemisch aus Erdaushub und Felsbruch.

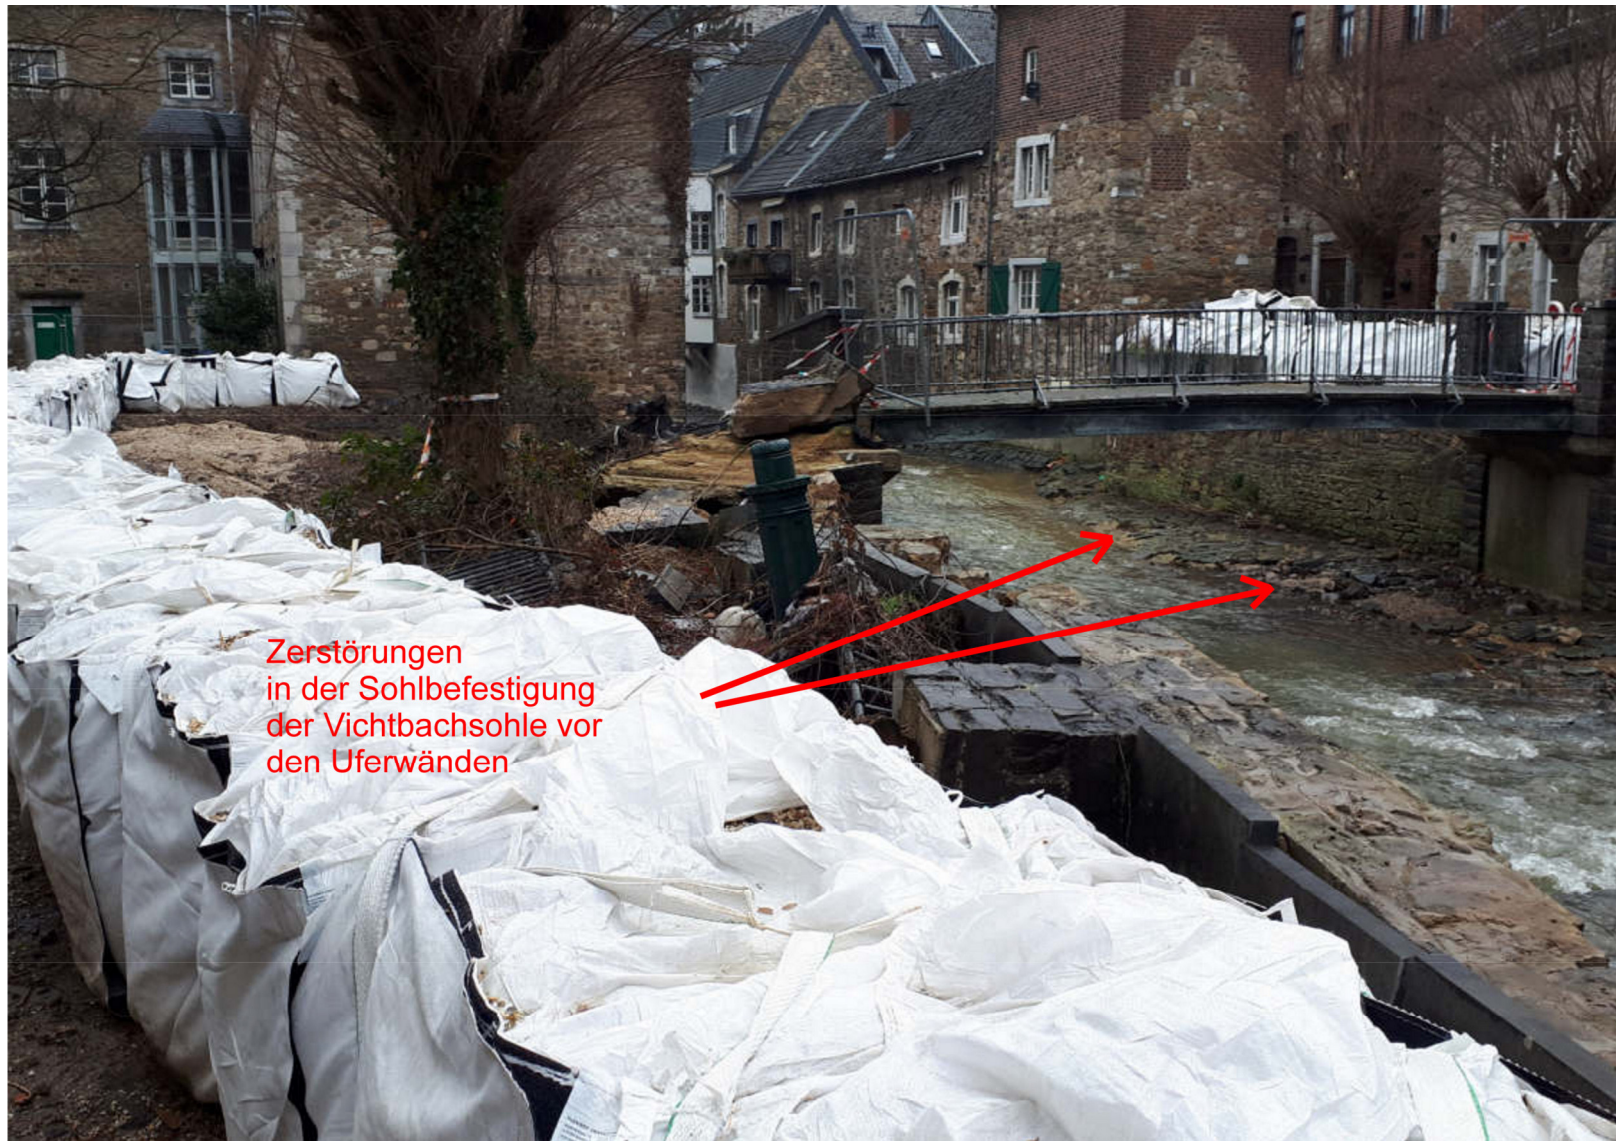
Bild 1: Blick nach Norden

Zerstörungen  
in der Sohlbefestigung  
der Vichtbachsohle vor  
den Uferwänden

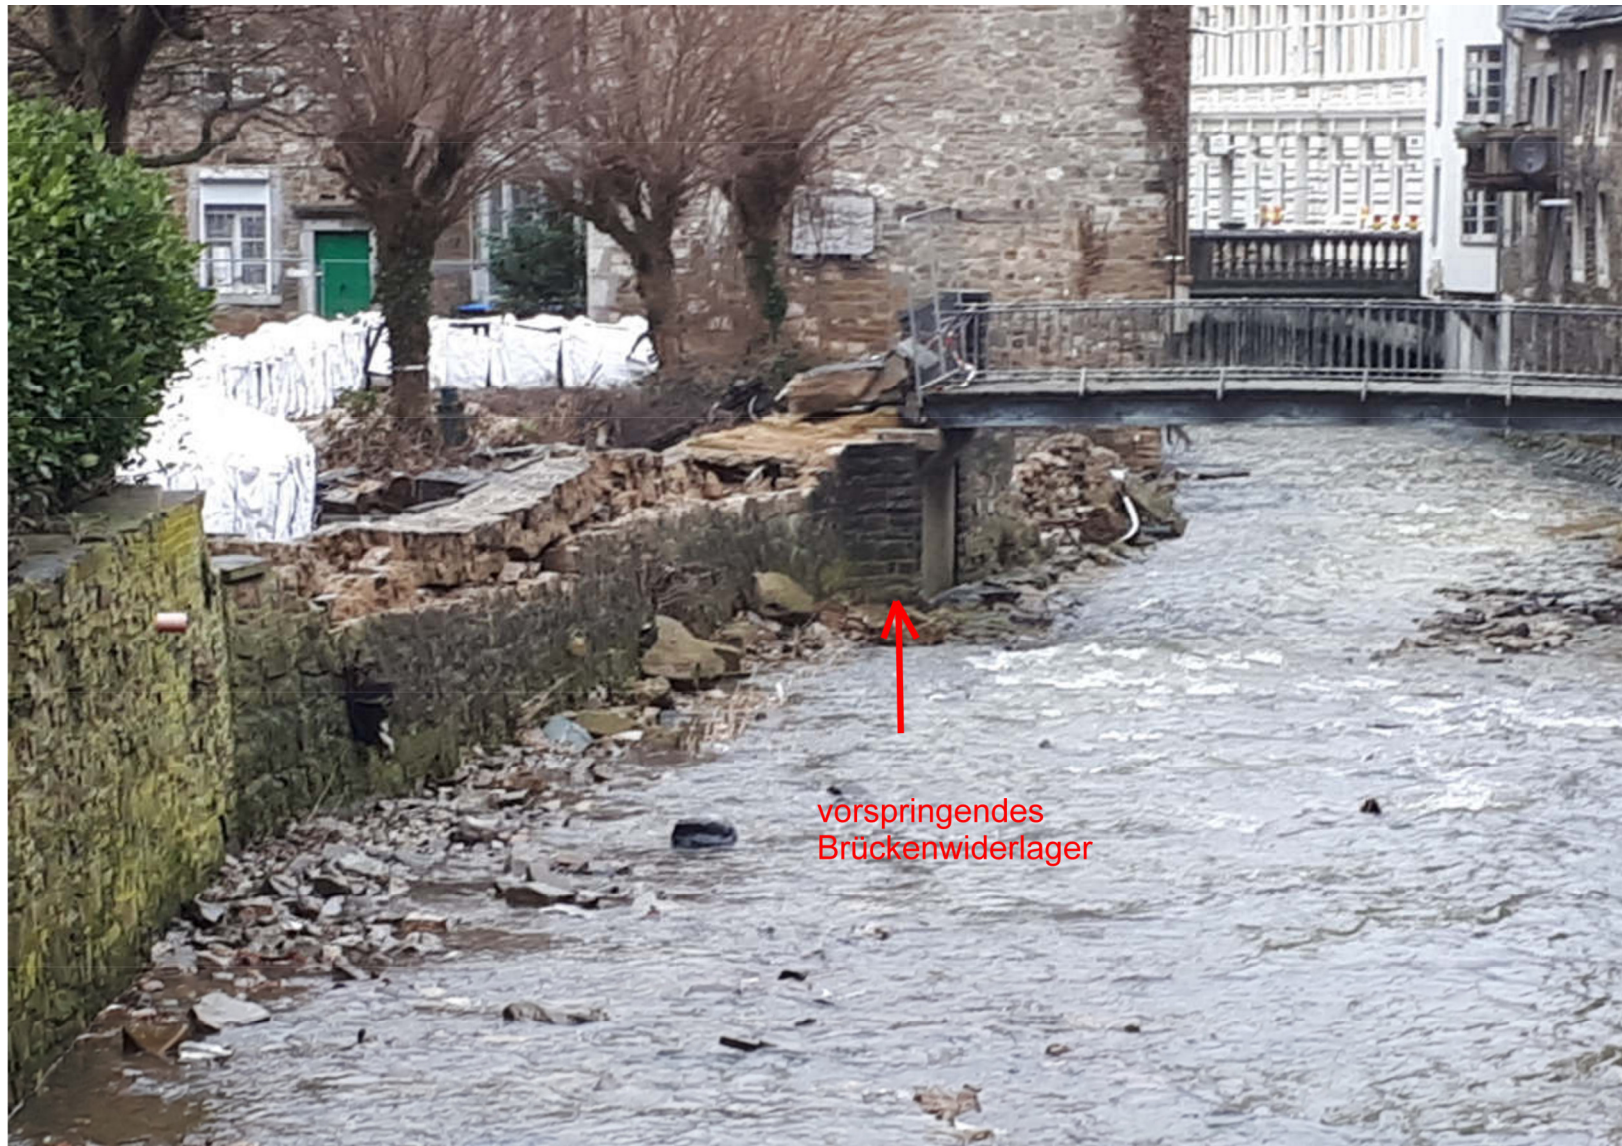
Bild 2: Blick auf die stark zerstörte linke Uferseite
