Anhang bzgl. RÜB Wurmstraße

Datum: 11.12.2023

**Gutachtliche Stellungnahme über betontechnologische
Untersuchungen am RÜB Wurmstraße in Heinsberg
B 6518-2**

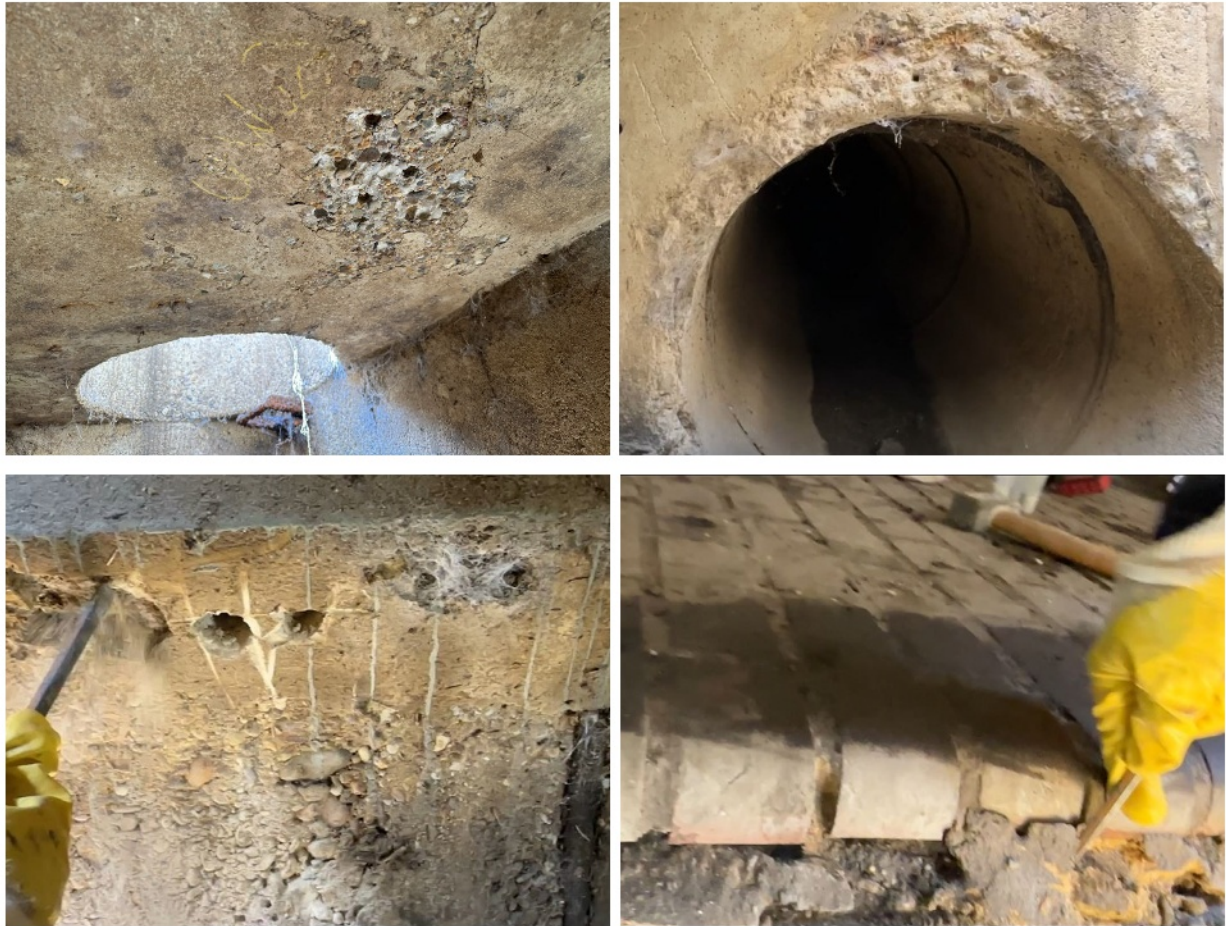
Bild 1: Beispiele für minderfesten bzw. weichen Beton bzw. Mörtel

Insbesondere im westlichen Teil des Notüberlaufs unterhalb der Gehwegbereichs wies der vorhandene Beton (Wände und Decke) bzw. Mörtel (Rinne und Angleichung an das Klinkerbett) stellenweise eine sehr geringe Festigkeit bzw. weiche Konsistenz auf. Dies spricht dafür, dass hier ggf. ein Sulfatangriff auf den Beton stattgefunden hat.

Bild 1 zeigt Beispiele für solche Bereiche minderfesten bzw. weichen Betons bzw. Mörtels von Decken, Wänden und der Rinne.

Als häufigeres Schadensbild wurden Bereiche festgestellt, in denen der Beton (Wände und Decke) oder Mörtel (Rinnen und Angleichung an das Klinkerbett) eine sehr geringe Festigkeit bzw. weiche Konsistenz aufwies. Die zusätzlich in diesen Bereichen stellenweise kuppenartig freiliegende Bewehrung deutet auf einen Sulfatangriff hin. An Bohrmehlproben, die unmittelbar in solchen Bereichen entnommen wurden (Untersuchungsstellen U Wu2 und U Wu4), wurden allerdings gegenüber dem vermutlichen Ausgangssulfatgehalt von 0,46 M.-% nur geringfügig erhöhte Gesamtschwefelgehalte bestimmt. Dies könnte ggf. daran liegen, dass in den stark geschädigten Bereichen eher die Gesteinskörnung beprobt wurde, in die Schwefel nicht eindringen kann, da der Zementstein in diesen Bereichen zum Teil kaum mehr vorhanden war. An den Bohrmehlproben, die außerhalb der auf einen Sulfatangriff hindeutenden Bereiche entnommen wurden, wurden dagegen zumindest in der ersten Tiefenlagen erhöhte Gesamtschwefelgehalte bis 0,77 M.-% bestimmt. U.E. nach spricht dies dafür, dass eine erhöhte Sulfatbelastung im Bauwerk vorliegt, die lokal vermutlich zumindest im oberflächennahen Bereich bereits zu einem Angriff auf den Zementstein geführt hat. Großflächige Schäden infolge eines Sulfatangriffs waren aber nicht erkennbar.

Karbonatisierungstiefen in optisch unauffälligen Bereichen wurden zu 5 mm bis 10 mm bestimmt. In den ggf. durch einen Sulfatangriff geschädigten Bereichen wurde festgestellt, dass die Karbonatisierungstiefen in etwa den Tiefen der Schadstelle, also des minderfesten Betons entspricht (40 mm bei U Wu2 und 15 mm bei U Wu4).

Wie oben beschrieben, wies der Beton stellenweise oberflächliche Schädigungen in Form minderfester, weicher Konsistenz auf. Im Zuge einer Instandsetzung sollten diese minderfesten Bereiche bis auf den tragfähigen Beton abgetragen werden, wodurch sich die Instandsetzungsebene darunter befindet. Wegen oben beschriebener Gründe wurden die bestimmten Oberflächenzugfestigkeiten ohnehin nicht in eine Auswertung einbezogen. Wir gehen allerdings auf Basis der bestimmten Druckfestigkeiten mit einem Mittelwert von 47,8 N/mm² davon aus, dass der gesamte Beton in der Instandsetzungsebene vermutlich der Altbetonklasse A4, mindestens aber Altbetonklasse A3, nach TR Instandhaltung /9/ zugeordnet werden kann (s. Bild 6).

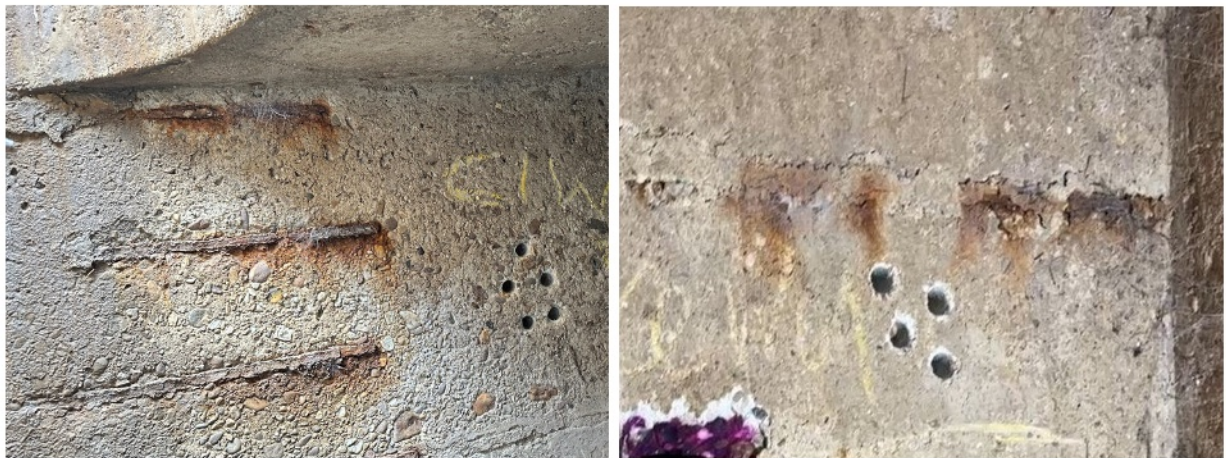
Bild 2: Beispiele für freiliegende, korrodierte Bewehrungsstäbe an Wänden

Vereinzelte, aber insbesondere in einem Bereich nahe des Einstiegs im Straßenbereich (östlicher Bereich des Bauwerks) wurde zudem freiliegende, korrodierte Bewehrung an Wänden festgestellt. Bild 2 zeigt Beispiele dafür. Die Betondeckung der hier freiliegenden Bewehrungsstäbe war aber sehr gering bis z.T. praktisch nicht vorhanden.

An den Stahlbetonbauteilen (Decke und Wände) wurde nur vereinzelt freiliegende, korrodierte Bewehrung festgestellt. Diese einzelnen freiliegenden Stäbe wiesen praktisch keine Betondeckung auf. Ein Hinweis auf Bewehrungskorrosion infolge von Chlorideintrag ist nicht gegeben, da alle an den entnommenen Bohrmehlproben bestimmten Chloridgehalte in einem Bereich von für Beton üblichen Ausgangschloridgehalten liegen.

Die Karbonatisierungsfront hat die Tiefenlage der Bewehrung an nur zwei Untersuchungsstellen, U Wu1 wegen geringer Betondeckung von 10 mm und U Wu2 wegen hoher Karbonatisierungstiefe (40 mm), erreicht. Dies führte zumindest zu erkennbarer Korrosion und Querschnittsverlusten bis 10 %.

Eine flächige Instandsetzung nach TR Instandhaltung /9/ von durch Bewehrungskorrosion geschädigten Bauteilen scheint am im Rede stehenden Bauwerk aktuell nicht erforderlich zu sein, da nur vereinzelt Bewehrungsstäbe in relevantem Maß Korrosion aufweisen. Dies ist allerdings nicht auf den Eintrag von Chlorid oder eine Depassivierung infolge von Karbonatisierung zurückzuführen, denn die betroffenen Bewehrungsstäbe weisen vermutlich bereits seit der Bauzeit praktisch keine Betondeckung auf. Dass somit freiliegender Stahl in dem Bauwerk korrosiven Umgebungsbedingungen ausgesetzt ist, zeigen ebenso die Steigeisen aus Stahl, die zum Teil vollständig durchgerostet sind.

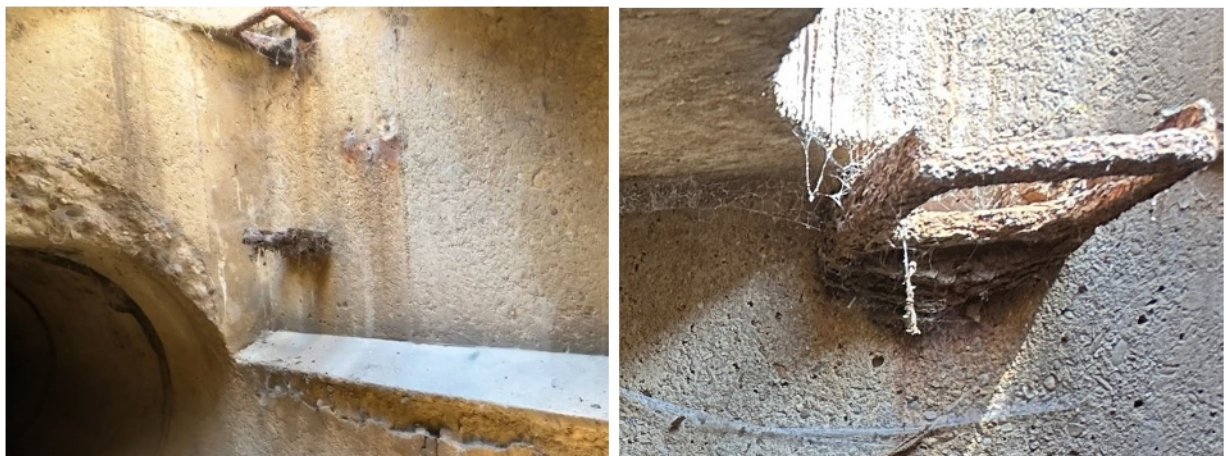
Bild 3: Beispiele für korrodierte Steigeisen bei den Einstiegen

Auch waren die im Bereich beider Einstiege (Gehwegbereich westlich und Straßenbereich östlich) vorhandenen Steigeisen sehr deutlich korrodiert und zum Teil durchgerostet bzw. nicht mehr vorhanden. Bild 3 zeigt Aufnahmen aus diesen beiden Bereichen.

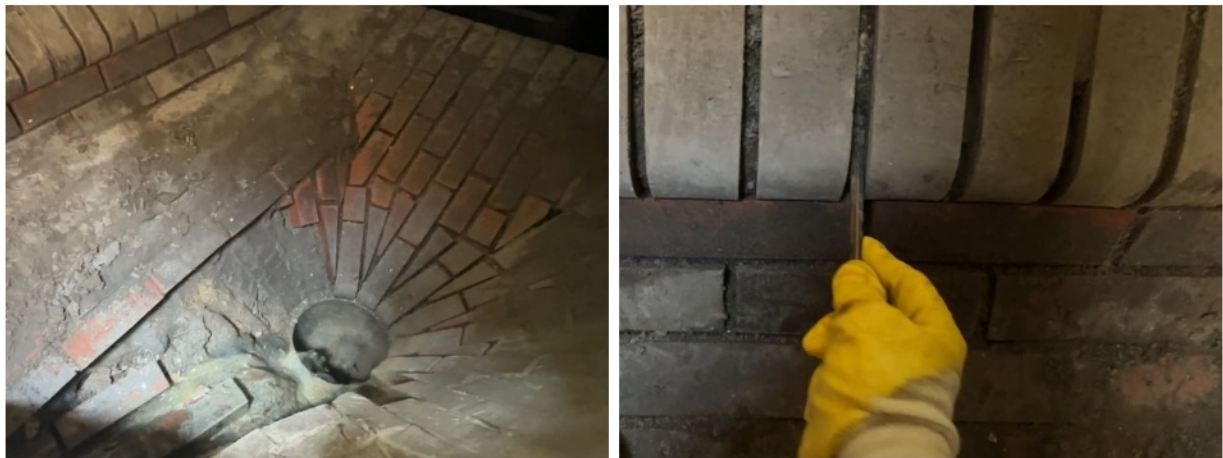
Bild 4: Beispiele für intakten Kanalklinker mit brüchigem Fugen- / Bettungsmörtel

Bezüglich des großflächig vorhandenen und als Schwelle, Rinne und Ablauf dienenden Bereichs aus Kanalklinkern war festzustellen, dass die einzelnen Steine zwar augenscheinlich insgesamt ungeschädigt waren, das Mörtelbett und der Fugenmörtel allerdings in vielen Bereichen brüchig waren und zum Teil eine eher sandige Konsistenz aufwiesen. Dadurch erscheint der Rinnenbereich insgesamt abgängig und einzelne Kanalklinker waren bereits heruntergefallen. Bild 4 zeigt Beispiele für Bereiche mit intakten Kanalklinkern, jedoch und brüchigem Fugen- bzw. Bettungsmörtel.

Bei dem Gerinne aus Kanalklinkern zeigt sich dagegen, dass es schon jetzt zu erheblicheren Schädigungen gekommen ist, sodass eine Instandsetzung wie oben beschrieben erforderlich ist, um die Restnutzungsdauer der Rinnen an die des Betons anzugleichen. Bei Instandsetzung der Gerinne aus Kanalklinkern sollte untersucht werden, ob darunter ggf. bereits Schäden an den aktuell durch die Gerinne verdeckten Stahlbetonbauteile vorliegen.

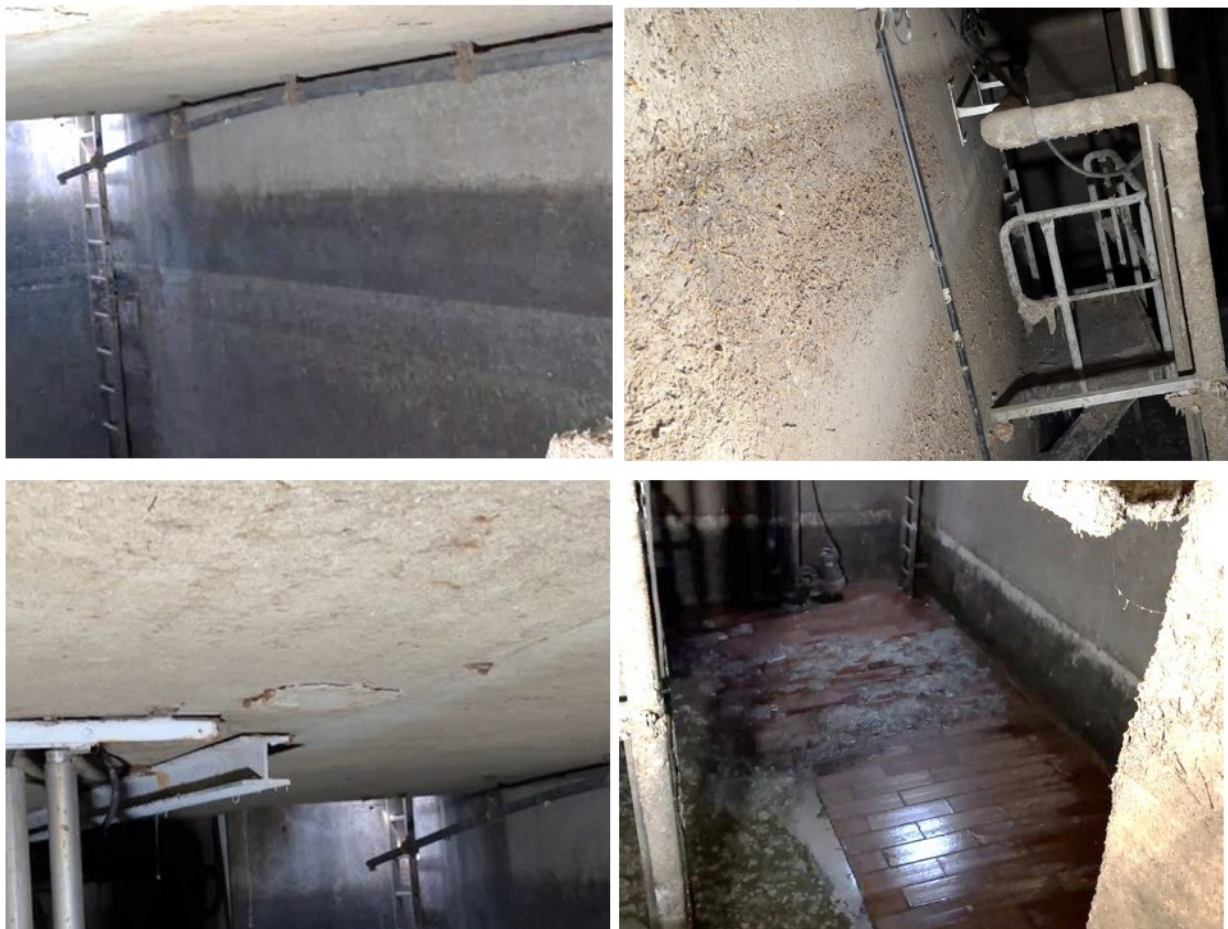
Bild 5: Beispiele für Schmutzablagerungen an Wänden (oben), eine Abplatzung an der Deckenuntersicht (unten links) und lokal zerstörte Kanalklinkerbereiche am Boden (unten rechts) der Reinigungsanlage

Das Teilbauwerk Reinigungsanlage konnte, wie oben beschrieben, nicht begangen und handnah untersucht werden. Es konnte allerdings vom Notüberlauf eingesehen werden. Dabei wurde festgestellt, dass hier augenscheinlich zeitweise ein hoher Stand des Wassers bzw. Abwassers vorlag. Dies war an den Schmutzablagerungen an den Wänden zu erkennen. Am Beton wurde zumindest aus der Entfernung nur eine Stelle an der Decke entdeckt, an der eine lokale Abplatzung zu erkennen war. An den am Boden des Teilbauwerks vorhandenen Kanalklinkern ließ sich ein ähnliches Schadensbild wie im Notüberlauf vermuten, d.h. ein lokal zerstörter Fugen- bzw. Bettungsmörtel mit der Folge sich gelöster Kanalklinker. Bild 5 zeigt beispielhaft Aufnahmen der Reinigungsanlage, aufgenommen vom Notüberlauf.

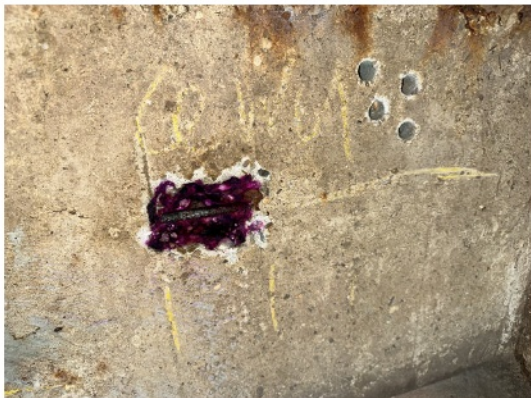
Tabelle D1: Ergebnisse der Untersuchungsstelle U Wu1 (Ø: Durchmesser; c: örtlich gemessene Betondeckung; QV: abgeschätzter korrosionsbedingter Querschnittsverlust)

Untersuchungsstelle an der Wand an sich andeutender Abplatzung in einem Bereich lokaler Abplatzungen mit freiliegenden und deutlich korrodierten Bewehrungsstäben in horizontaler Richtung ohne Betondeckung			
Inspektionsöffnung				Tiefe der Karbonatisierung	Bohrmehlproben		
Stab	Ø	c	Korrosion		Tiefenlage	Schwefel als SO ₃	Chloridgehalt
Richtung	mm	mm		mm	mm	M.-%	M.-%/z
Horizontal	10,1	10	erkennbar QV: bis 10 %	10	0 ÷ 15	0,66	0,08
					15 ÷ 30	0,42	-
					30 ÷ 45	0,37	-

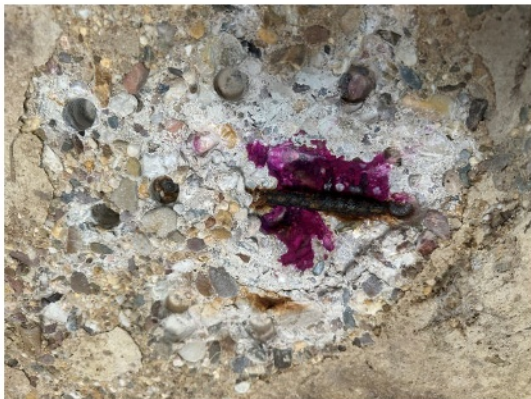
Tabelle D2: Ergebnisse der Untersuchungsstelle U Wu2 (Ø: Durchmesser; c: örtlich gemessene Betondeckung; QV: abgeschätzter korrosionsbedingter Querschnittsverlust)

Untersuchungsstelle an der Deckenuntersicht in einem Bereich sehr weichen Betons bis in eine Tiefe von 3 cm bis 4 cm, was ggf. auf einen Sulfatangriff hindeuten kann			
Inspektionsöffnung				Tiefe der Karbonatisierung	Bohrmehlproben		
Stab	Ø	c	Korrosion		Tiefenlage	Schwefel als SO ₃	Chloridgehalt
Richtung	mm	mm			mm	mm	M.-%
Quer	12,6	30	erkennbar QV: bis 10 %	40	0 ÷ 15	0,17	0,07
					15 ÷ 30	0,41	0,07
					30 ÷ 45	0,43	0,07

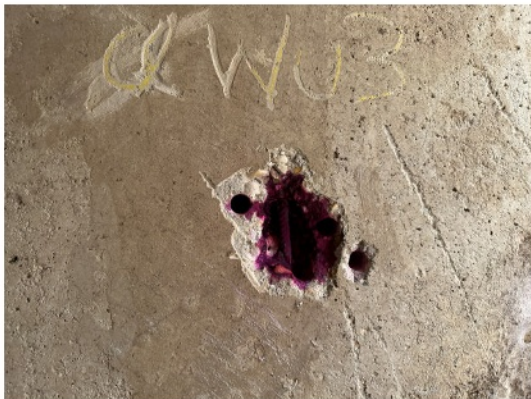
Tabelle D3: Ergebnisse der Untersuchungsstelle U Wu3 (Ø: Durchmesser; c: örtlich gemessene Betondeckung; QV: abgeschätzter korrosionsbedingter Querschnittsverlust)

Untersuchungsstelle an der Wand in der Nähe eines Kanalauslasses, um den herum sich weicher, kiesnestartiger Beton befand.			
Inspektionsöffnung				Tiefe der Karbonatisierung	Bohrmehlproben		
Stab	Ø	c	Korrosion		Tiefenlage	Schwefel als SO ₃	Chloridgehalt
Richtung	mm	mm		mm	mm	M.-%	M.-%/z
Vertikal	10,7	21	Keine Korrosion	9	0 ÷ 15	0,69	0,07
					15 ÷ 30	0,48	-
					30 ÷ 45	0,41	-

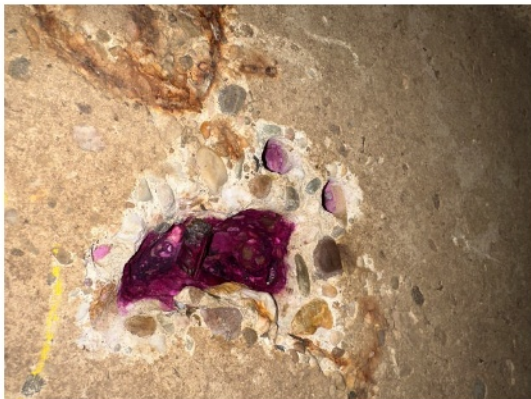
Tabelle D4: Ergebnisse der Untersuchungsstelle U Wu4 (Ø: Durchmesser; c: örtlich gemessene Betondeckung; QV: abgeschätzter korrosionsbedingter Querschnittsverlust)

Untersuchungsstelle an der Deckenuntersicht in einem Bereich mit oberflächlichen Rostspuren und z.T. kuppenartig freiliegender Gesteinskörnung			
Inspektionsöffnung				Tiefe der Karbonatisierung	Bohrmehlproben		
Stab	Ø	c	Korrosion		Tiefenlage	Schwefel als SO ₃	Chloridgehalt
Richtung	mm	mm			mm	M.-%	M.-%/z
Quer	13,0	23	Keine Korrosion	15	0 ÷ 15	0,37	0,07
					15 ÷ 30	0,52	0,07
					30 ÷ 45	0,39	0,07

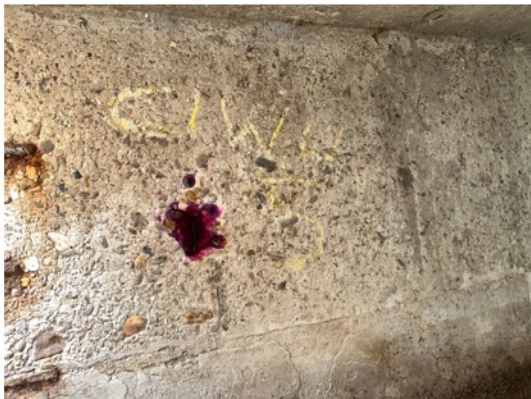
Tabelle D5: Ergebnisse der Untersuchungsstelle U Wu5 (Ø: Durchmesser; c: örtlich gemessene Betondeckung; QV: abgeschätzter korrosionsbedingter Querschnittsverlust)

Untersuchungsstelle an der Wand in der Nähe eines Einstiegs in einem Bereich mehrerer Abplatzungen mit freiliegenden und korrodierten Bewehrungsstäben in horizontaler Richtung			
Inspektionsöffnung				Tiefe der Karbonatisierung	Bohrmehlproben		
Stab	Ø	c	Korrosion		Tiefenlage	Schwefel als SO ₃	Chloridgehalt
Richtung	mm	mm			mm	M.-%	M.-%/z
Vertikal	8,0	37	Keine Korrosion	5	0 ÷ 15	0,60	0,09
					15 ÷ 30	0,54	0,09
					30 ÷ 45	0,58	0,08

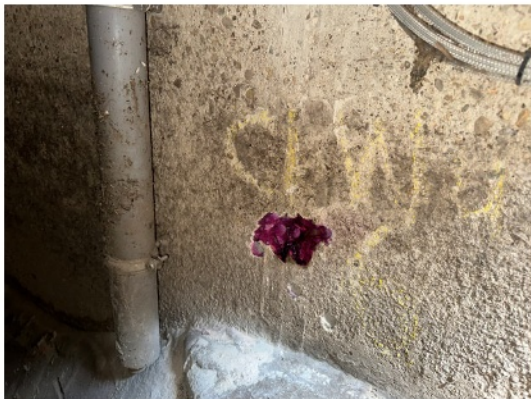
Tabelle D6: Ergebnisse der Untersuchungsstelle U Wu6 (Ø: Durchmesser; c: örtlich gemessene Betondeckung; QV: abgeschätzter korrosionsbedingter Querschnittsverlust)

Untersuchungsstelle an der Wand in einem Bereich augenscheinlich intakten Betons			
Inspektionsöffnung				Tiefe der Karbonatisierung	Bohrmehlproben		
Stab	Ø	c	Korrosion		Tiefenlage	Schwefel als SO ₃	Chloridgehalt
Richtung	mm	mm			mm	mm	M.-%
Vertikal	6,0	33	Keine Korrosion	2	0 ÷ 15	0,77	0,08
					15 ÷ 30	0,48	-
					30 ÷ 45	0,55	-
