## Ergebnisbericht

Nr.: 359-22-4

Prüfungsanlass: **Bestandsuntersuchung des bestehenden Oberbaus mittels Asphaltbohrkernen, Kleinrammbohrungen (KRB, Ø 60 mm) und Rammsondierungen (DPL-5)**

Prüfungsobjekt: **Sanierung K 26, freie Strecke zwischen Monschau-Höfen (B 258) und Monschau-Rohren**

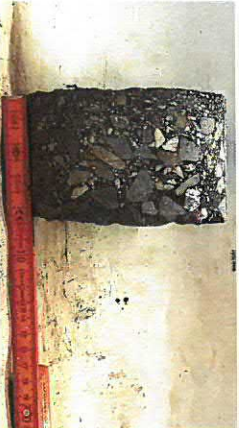
Untersuchungsstelle:		<b>BK 1</b>				
Ort:	Monschau, Rohren – Höfen	Straße:	K 26			
Abschnitt:	1	Station:	1+600			
Lage zur Achse:	Radweg	Abstand v. FB-Rand:	-			
Bemerkungen						
Gebundener Oberbau						
Nr.	Schichtbezeichnung	Dicke [cm]	Äußere Beschaffenheit	Haftung*)	PAK **)	Foto Bohrkern 1
				j/n	j/n	
1	Asphaltdeckschicht	1,6	dicht	j	n

2	Asphalttragschicht	6,6	dicht	-	n	
	Gesamtdicke	8,2				
Ungebundener Oberbau: Lava

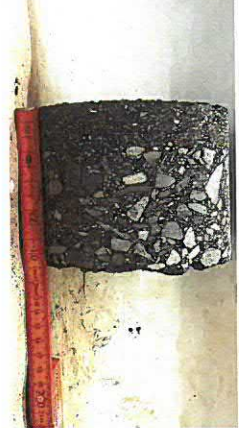
Untersuchungsstelle:		<b>BK 2</b>				
Ort:	Monschau, Rohren – Höfen	Straße:	K 26			
Abschnitt:	1	Station:	1+300			
Lage zur Achse:	Radweg	Abstand v. FB-Rand:	-			
Bemerkungen						
Gebundener Oberbau						
Nr.	Schichtbezeichnung	Dicke [cm]	Äußere Beschaffenheit	Haftung*)	PAK **)	Foto Bohrkern 2
				j/n	j/n	
1	Asphaltdeckschicht	3,1	dicht	j	n

2	Asphalttragschicht	8,1	dicht	-	n	
	Gesamtdicke	11,2				
Ungebundener Oberbau: Lava

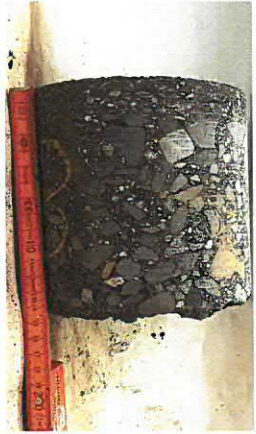
Untersuchungsstelle:		<b>BK 3</b>				
Ort:	Monschau, Rohren – Höfen	Straße:	K 26			
Abschnitt:	1	Station:	1+000			
Lage zur Achse:	Radweg	Abstand v. FB-Rand:	-			
Bemerkungen						
Gebundener Oberbau						
Nr.	Schichtbezeichnung	Dicke [cm]	Äußere Beschaffenheit	Haftung*)	PAK **)	Foto Bohrkern 3
				j/n	j/n	
1	Asphaltdeckschicht	2,3	dicht	j	n

2	Asphalttragschicht	12,3	dicht	-	n	
	Gesamtdicke	14,6				
Ungebundener Oberbau: Lava

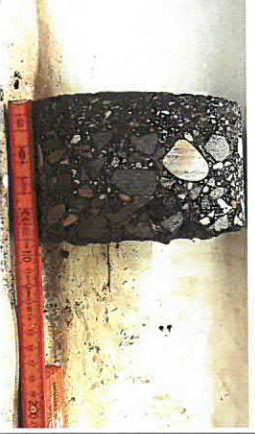
Untersuchungsstelle:		<b>BK 4</b>				
Ort:	Monschau, Rohren – Höfen	Straße:	K 26			
Abschnitt:	1	Station:	0+800			
Lage zur Achse:	Radweg	Abstand v. FB-Rand:	-			
Bemerkungen						
Gebundener Oberbau						
Nr.	Schichtbezeichnung	Dicke [cm]	Äußere Beschaffenheit	Haftung*)	PAK **)	Foto Bohrkern 4
				j/n	j/n	
1	Asphaltdeckschicht	2,1	dicht	j	n

2	Asphalttragschicht	6,9	dicht	-	n	
	Gesamtdicke	9,0				
Ungebundener Oberbau: Lava

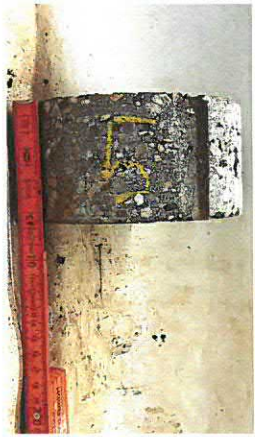
Der Radweg besitzt bis ca. Station 0+690 einen Pflasteraufbau. Dabei wurde die Pflasterstein-Dicke bei Station 0+430 mit 7,5 cm gemessen. Darunter folgt eine Bettung aus kiesigem Sand auf einer Frostschutzschicht aus Lava (Schichtdicken dazu liegen nicht vor, da dort keine Bohrung beauftragt war).

Untersuchungsstelle:		<b>BK 5</b>				
Ort:	Monschau, Rohren – Höfen	Straße:	K 26			
Abschnitt:	1	Station:	0+430			
Lage zur Achse:	Radweg	Abstand v. FB-Rand:	-			
Bemerkungen						
Gebundener Oberbau						
Nr.	Schichtbezeichnung	Dicke [cm]	Äußere Beschaffenheit	Haftung*)	PAK**)	Foto Bohrkern 5
				j/n	j/n	
1	Pflaster	7,5	dicht	-	-

Gesamtdicke	7,5				
Ungebundener Oberbau: Bettung: Sand, kiesig, Frostschuttschicht: Lava

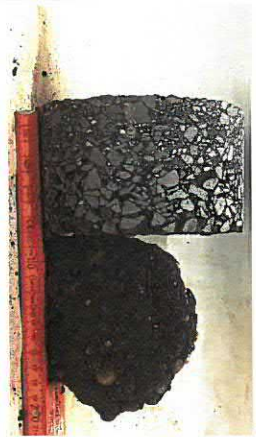
Die Asphaltbinderschicht ist meist sehr offenporig. Dadurch muss – vor allem von Hochlagen aus – mit dem seitlichen Eindringen von Wasser in die Fahrbahn gerechnet werden, was vor allem in Frostperioden zu Schäden an der Fahrbahn führt. Weiterhin sind die in der rechten Fahrbahnhälfte angetroffenen Asphalttragschichten beim Bohren meistens zerbrochen. Sie weisen demzufolge ein bereits sehr sprödes Verhalten auf, was mit verminderten Tragfähigkeitseigenschaften einher geht. Auf der linken Seite weisen die Tragschichten in der Regel noch einen besseren Zustand auf, jedoch liegt in Teilabschnitten innerhalb der Tragschichten kein Schichtenverbund mehr vor.

Untersuchungsstelle:		BK 6				
Ort:	Monschau, Rohren – Höfen	Straße:	K 26			
Abschnitt:	1	Station:	0+430			
Lage zur Achse:	Fahrbahn, rechts	Abstand v. FB-Rand:	-			
Bemerkungen						
Gebundener Oberbau						
Nr.	Schichtbezeichnung	Dicke [cm]	Äußere Beschaffenheit	Haftung*)	PAK**)	Foto Bohrkern 6
				j/n	j/n	
1	Asphaltdeckschicht	4,1	dicht	j	n

2	Asphaltbinderschicht	4,4	porig	n	n	
3	Asphalttragschicht („Bitukies“)	20,5	zerbrochen	-	n	
	Gesamtdicke	29,0				
Ungebundener Oberbau: Gemisch aus Kiessand, RC-Gemisch und Lava

In diesem Bereich raten wir aufgrund der vorhandenen strukturellen Schädigungen und der lokal doch sehr geringen Asphaltstärke sowie der abschnittsweise nicht vorhandenen Frostschutzschicht zu einem Vollausbau, d.h. zum Ersatz des vorhandenen gebundenen und ungebundenen Aufbaus und dem Neubau mit Asphaltaufbau inkl. Frostschutzschicht.

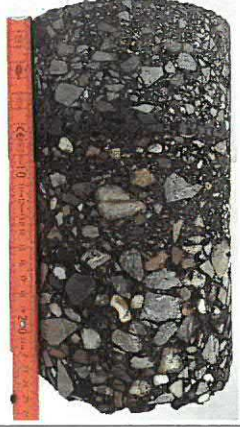
Untersuchungsstelle:		BK D				
Ort:	Monschau, Rohren – Höfen	Straße:	K 26			
Abschnitt:	1	Station:	0+530			
Lage zur Achse:	Fahrbahn, links	Abstand v. FB-Rand:	-			
Bemerkungen						
Gebundener Oberbau						
Nr.	Schichtbezeichnung	Dicke [cm]	Äußere Beschaffenheit	Haftung*)	PAK**)	Foto Bohrkern D
				j/n	j/n	
1	Asphaltdeckschicht	3,4	dicht	j	n

2	Asphaltbinderschicht	4,5	schwach porig	j	n	
3	Asphalttragschicht II	7,1	dicht	j	n	
4	Asphalttragschicht I	10,1	dicht	-	n	
	Gesamtdicke	25,1

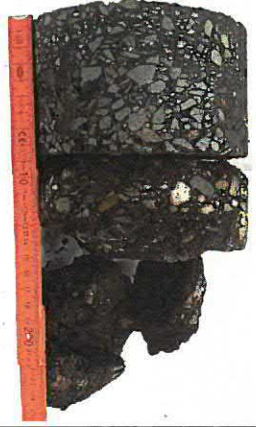
Untersuchungsstelle:		BK C				Foto Bohrkern C
Ort:	Monschau, Rohren – Höfen	Straße:	K 26			
Abschnitt:	1	Station:	0+590			
Lage zur Achse:	Fahrbahn, rechts	Abstand v. FB-Rand:	-			
Bemerkungen						
Gebundener Oberbau						
Nr.	Schichtbezeichnung	Dicke [cm]	Äußere Beschaffenheit	Haftung*)	PAK **)	
				j/n	j/n	
1	Asphaltdeckschicht	3,6	dicht	j	n

2	Asphaltbinderschicht	4,8	schwach porig	n	n	
3	Asphalttragschicht II	6,6	mit Ausbrüchen	n	n	
4	Asphalttragschicht I	10,0	zerbrochen	-	n	
	Gesamtdicke	25,0

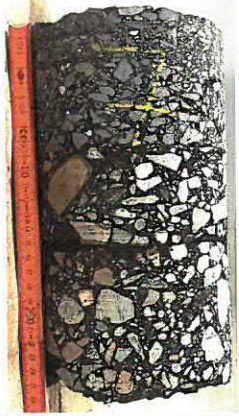
Untersuchungsstelle:		BK 7				Foto Bohrkern 7
Ort:	Monschau, Rohren – Höfen	Straße:	K 26			
Abschnitt:	1	Station:	0+640			
Lage zur Achse:	Fahrbahn, links	Abstand v. FB-Rand:	-			
Bemerkungen						
Gebundener Oberbau						
Nr.	Schichtbezeichnung	Dicke [cm]	Äußere Beschaffenheit	Haftung*)	PAK **)	
				j/n	j/n	
1	Asphaltdeckschicht	3,2	dicht	j	n

2	Asphaltbinderschicht	5,5	schwach porig	j	n	
3	Asphalttragschicht II	6,6	dicht	n	n	
4	Asphalttragschicht I	10,8	dicht	-	n	
	Gesamtdicke	26,1				
Ungebundener Oberbau: Lava

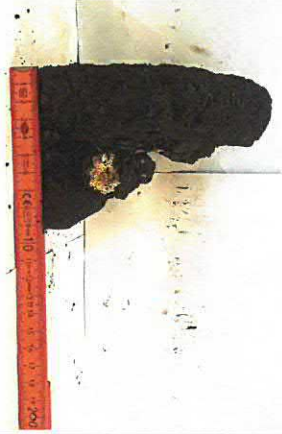
Untersuchungsstelle:		BK B				
Ort:	Monschau, Rohren – Höfen	Straße:	K 26			
Abschnitt:	1	Station:	0+777			
Lage zur Achse:	Fahrbahn, rechts	Abstand v. FB-Rand:	-			
Bemerkungen						
Gebundener Oberbau						
Nr.	Schichtbezeichnung	Dicke [cm]	Äußere Beschaffenheit	Haftung*)	PAK **)	Foto Bohrkern B
				j/n	j/n	
1	Asphaltdeckschicht	4,5	mit Ausbrüchen	n	j/n

2	Einstreudecke (ESD)	4,5	zerfallen	-	j	
	Gesamtdicke	9,0				
Ungebundener Oberbau: Gemisch aus Kies und Schotter, sandig, schwach schluffig

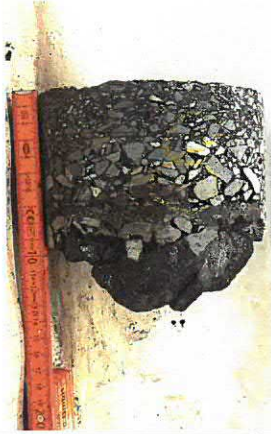
Die unter den Einstreudecken angetroffenen Lagen aus Steinen (grober Schotter bzw. „Grobschlag“) weisen nach der visuellen Begutachtung Anhaftungen von Bindemittel auf. Daher sind auch diese Lagen als teer-/pechhaltiges Aufbruchmaterial einzustufen und entsprechend zu beseitigen.

Untersuchungsstelle:		BK 8				
Ort:	Monschau, Rohren – Höfen	Straße:	K 26			
Abschnitt:	1	Station:	0+800			
Lage zur Achse:	Fahrbahn, rechts	Abstand v. FB-Rand:	-			
Bemerkungen						
Gebundener Oberbau						
Nr.	Schichtbezeichnung	Dicke [cm]	Äußere Beschaffenheit	Haftung*)	PAK **)	Foto Bohrkern 8
				j/n	j/n	
1	Asphaltdeckschicht	3,0	dicht	j	n

2	Asphaltbinder-/Ausgleichsschicht	3,8	schwach porig	j	j/n	
3	Einstreudecke (ESD)	3,2	-	-	j	
4	gebundener Grobschotter	3,0	-	-	j	
	Gesamtdicke	13,0				
Ungebundener Oberbau: bis ca. 16 cm: Reste von ESD und Grobschotter, darunter: grober Basaltschotter

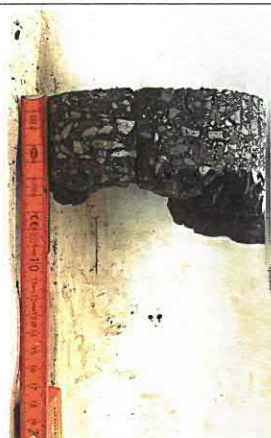
Nr.	Schichtbezeichnung	Dicke [cm]	Äußere Beschaffenheit	Haftung*)	PAK **)	Foto Bohrkern 9	
				j/n	j/n		
<b>Bild: rechte Hälfte</b>							
1	Asphaltdeckschicht	4,0	dicht, gerissen	j	j/n

2	Einstreudecke (ESD)	3,0	-	-	j		
3	gebundener Grobschotter	2,0	-	-	j		
<b>Bild: linke Hälfte</b>							
1	Asphaltdeckschicht	1,5	dicht	j	j/n		
2	Asphaltausgleichsschicht	2,1	dicht	j	j/n		
3	Einstreudecke (ESD)	1,9	-	-	j		
	Gesamtdicke	5,5-9,0

Ungebundener Oberbau: bis ca. 13 cm: Reste von ESD und Grobschotter, darunter: grober Basaltschotter

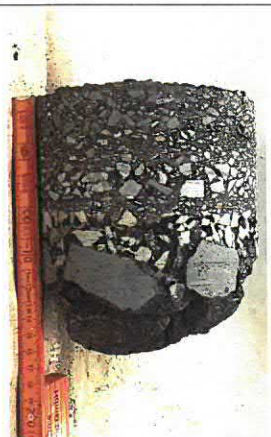
Nr.	Schichtbezeichnung	Dicke [cm]	Äußere Beschaffenheit	Haftung*)	PAK **)	Foto Bohrkern 10
				j/n	j/n	
1	Asphaltdeckschicht II	2,8	schwach porig	j	n

2	Asphaltdeckschicht I	1,7	dicht	j	n	
3	Asphaltausgleichsschicht	2,1	schwach porig	j	j/n	
4	Einstreudecke (ESD)	3,5	-	-	j	
5	gebundener Grobschotter	5,4	-	-	j	
	Gesamtdicke	15,5

Ungebundener Oberbau: bis ca. 18 cm: Reste von ESD und Grobschotter, darunter: grober Basaltschotter

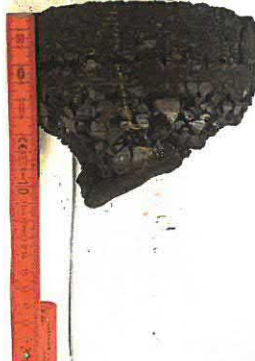
Untersuchungsstelle:		BK A				
Ort:	Monschau, Rohren – Höfen	Straße:	K 26			
Abschnitt:	1	Station:	1+412			
Lage zur Achse:	Fahrbahn, rechts	Abstand v. FB-Rand:	-			
Bemerkungen						
Gebundener Oberbau						
Nr.	Schichtbezeichnung	Dicke [cm]	Äußere Beschaffenheit	Haftung*)	PAK **)	Foto Bohrkern A
				j/n	j/n	
1	Asphaltdeckschicht II	3,1	dicht, gerissen	j	j/n

2	Asphaltdeckschicht I	1,6	schwach porig, gerissen	j	j	
3	Einstreudecke (ESD)	2,6	offenporig	-	j	
4	gebundener Grobschotter	3,7	-	-	j	
	Gesamtdicke	11,0				
Ungebundener Oberbau: bis ca. 20 cm: Reste von ESD und Grobschotter, darunter: schluffig-toniger Schotter

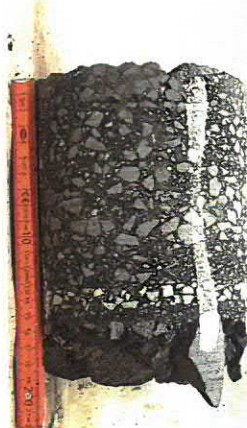
Untersuchungsstelle:		BK 11				
Ort:	Monschau, Rohren – Höfen	Straße:	K 26			
Abschnitt:	1	Station:	1+600			
Lage zur Achse:	Fahrbahn, links	Abstand v. FB-Rand:	-			
Bemerkungen						
Gebundener Oberbau						
Nr.	Schichtbezeichnung	Dicke [cm]	Äußere Beschaffenheit	Haftung*)	PAK **)	Foto Bohrkern 11
				j/n	j/n	
1	Asphaltdeckschicht II	2,3	dicht, gerissen	j	n

2	Asphaltausgleichsschicht III	3,5	dicht	j	n	
3	Asphaltausgleichsschicht II	4,7	dicht	j	n	
4	Asphaltausgleichsschicht I	2,6	dicht	j	j/n	
5	Asphaltdeckschicht I	1,3	dicht	j	j/n	
6	Einstreudecke (ESD)	2,2	-	-	j	
7	gebundener Grobschotter	3,8	-	-	j	
	Gesamtdicke	20,4				
Ungebundener Oberbau: grober Basaltschotter
