## Fotodokumentation der Bohrkerne aus den Kernbohrungen

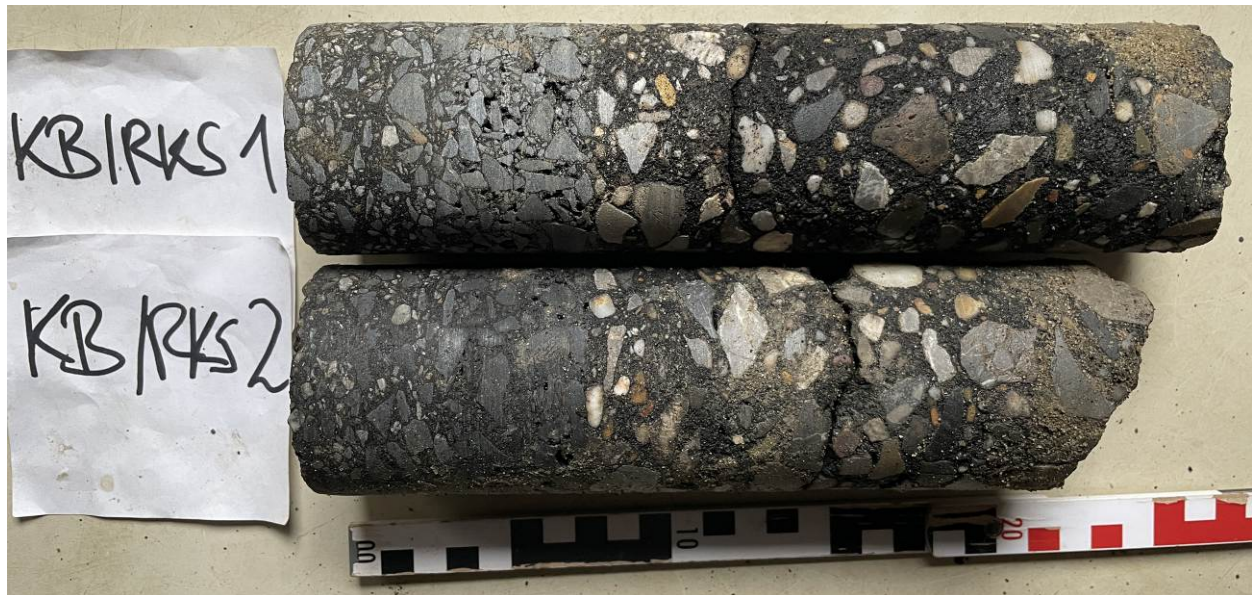
Bild 1: Bohrkerne KB/RKS 1 – KB/RKS 2 vom 19.02.2025 (UB1)

| Lage der Kernbohrung | Probe Nr. | Aufbau |
|---|---|---|
| Wolfsgasse/<br>Hauptstraße (UB1)<br>in Setterich<br><br>Detaillage siehe<br>Anlagen 1.2.2 | KB/RKS 1 | 4 cm Deckschicht (unauffällig) über<br>4 cm Binderschicht (unauffällig) über<br>17 cm Bitu-Tragschicht (unauffällig) |

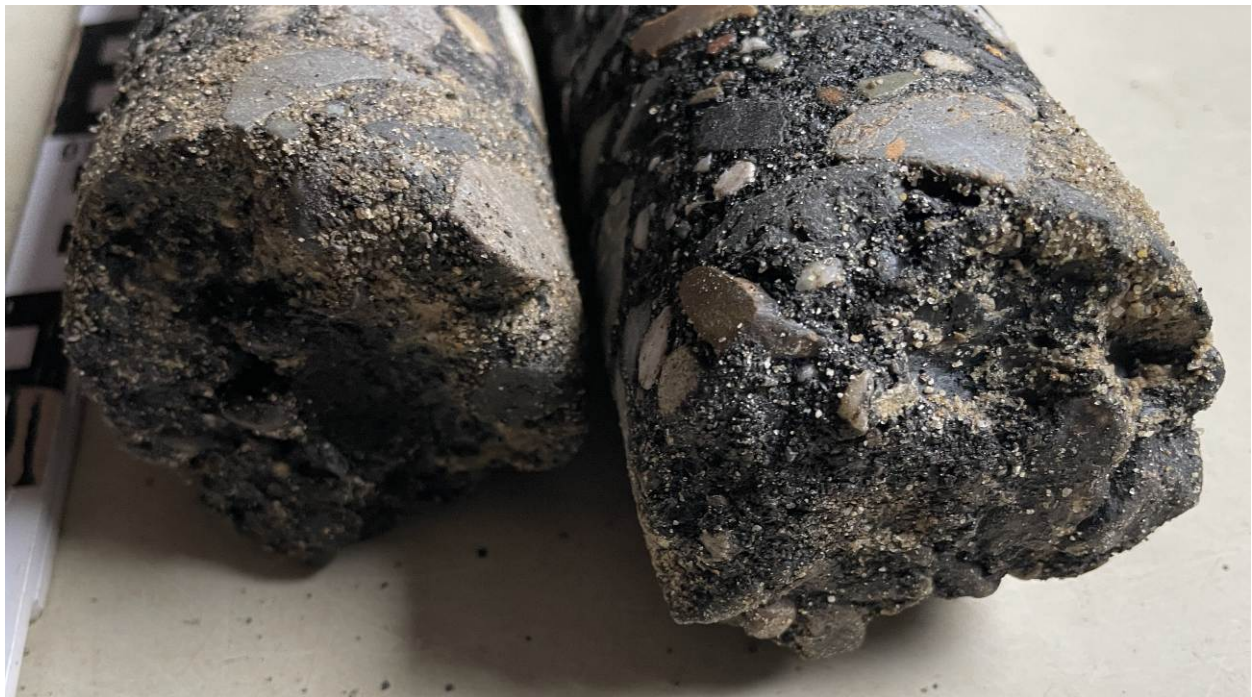
Bild 2: Detail Unterseiten Bohrkerne KB/RKS 1 – KB/RKS 2 vom 19.02.2025 (UB1)

| Lage der Kernbohrung | Probe Nr. | Aufbau |
|---|---|---|
| | KB/RKS 2 | 4 cm Deckschicht (unauffällig) über<br>4 cm Binderschicht (unauffällig) über<br>15 cm Bitu-Tragschicht (unauffällig) |

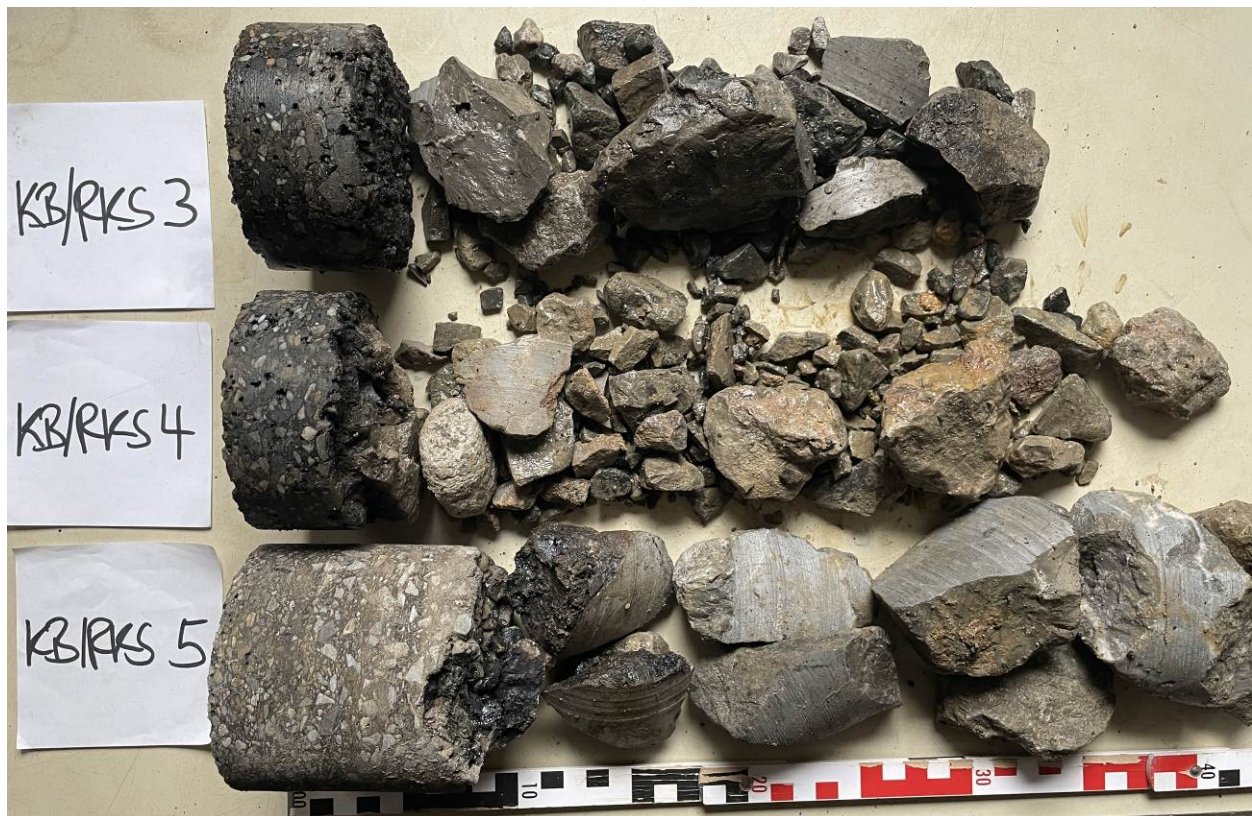
Bild 3: Bohrkerne KB/RKS 3 – KB/RKS 5 vom 10.02.2025 (UB2)

| Lage der Kernbohrung | Probe Nr. | Aufbau |
|---|---|---|
| Wolfsgasse/<br>Bahnstraße (UB2)<br>in Setterich<br><br>Detaillage siehe<br>Anlagen 1.2.3 | KB/RKS 3 | 3 cm Deckschicht (nicht bis schwach auffällig) über<br>2 cm Binder-/Bitu-Tragschicht (nicht bis schwach auffällig) über<br>Kalksteingrobschotter (gekernt bis $t = 0,20$ m) |
| | KB/RKS 4 | 4 cm Deckschicht (nicht bis schwach auffällig) über<br>Kalkstein(grob)schotter (gekernt bis $t = 0,20$ m) |

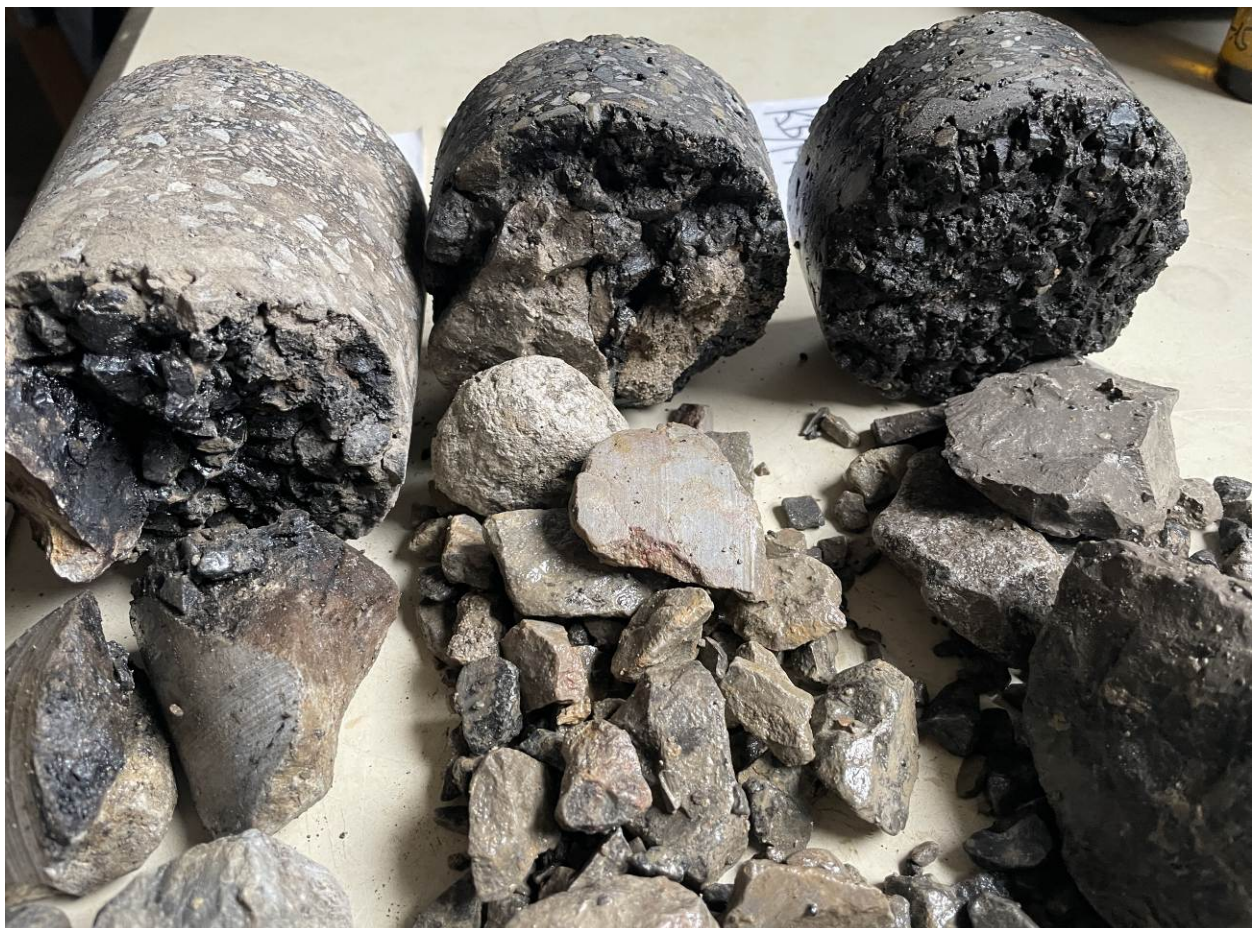
Bild 4: Detail Unterseiten Bohrkerne KB/RKS 3 – KB/RKS 5 vom 10.02.2025 (UB2)

| Lage der Kernbohrung | Probe Nr. | Aufbau |
|---|---|---|
| | KB/RKS 5 | 3 cm Deckschicht (schwach auffällig) über<br>3 cm Binderschicht (schwach auffällig) über<br>4 cm Binder-/Bitu-Tragschicht mit stark auffälligem Anspritzbelag<br>(Glanz + Geruch!) über Kalksteingrobschotter (gekernt bis $t = 0,30$ m) |

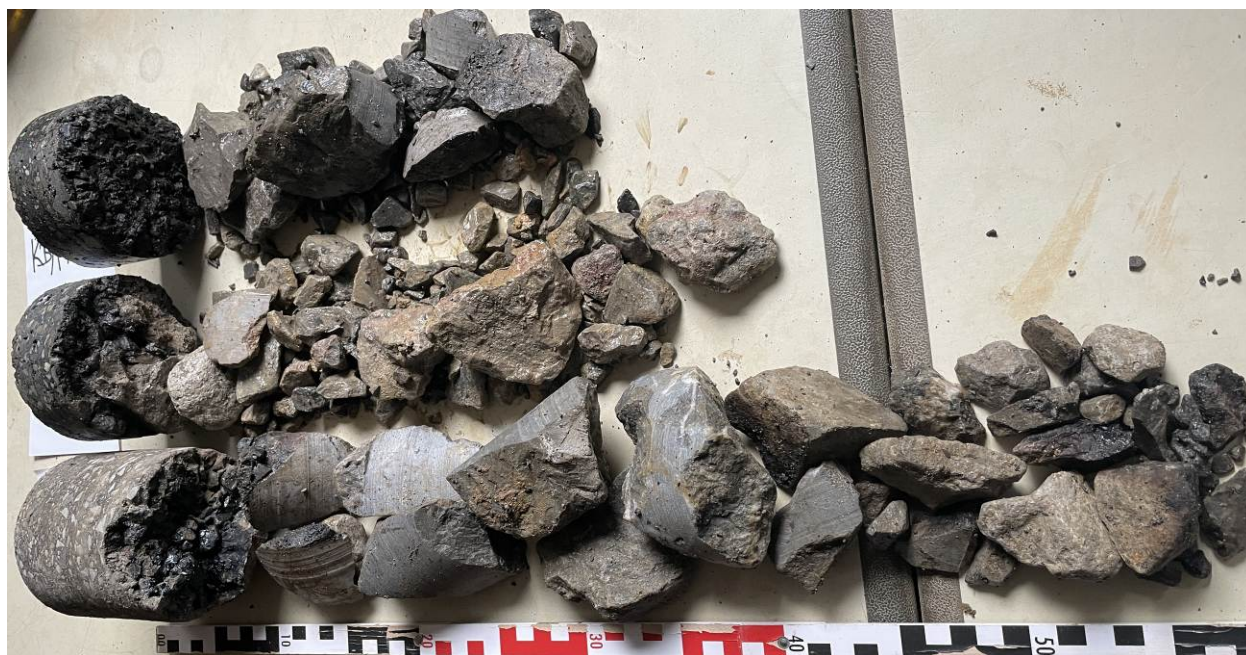
Bild 5: Gesamtaufnahme der Schwarzdeckenkerne sowie des bei KB/RKS 3 – 5 gekernten Grobschotters
