## Fotodokumentation des Bohrkernes aus der Kernbohrung KB 1

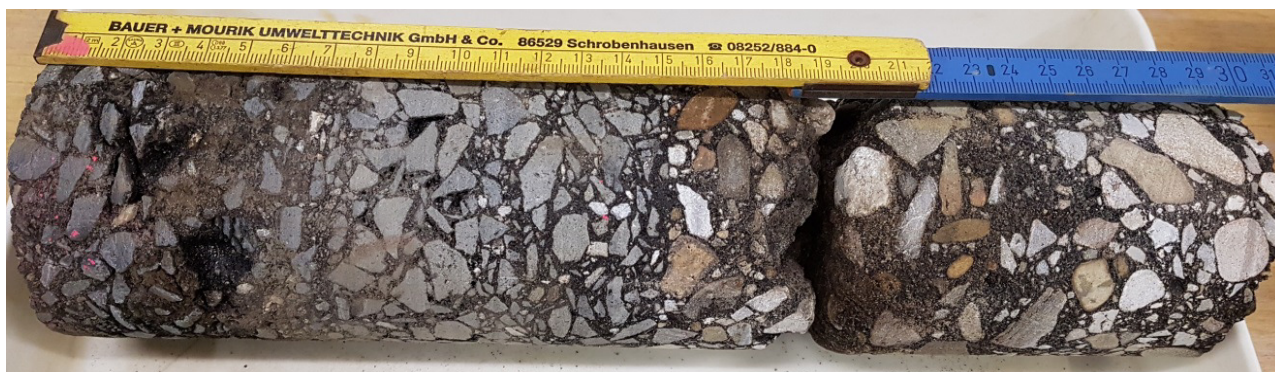
**KB/RKB 1/2018**  
**KB 1**

| Tiefe | Bezeichnung | Bemerkung |
|---|---|---|
| 0,00 - 0,04 m | Binderschicht | Geruch schwach auffällig |
| 0,04 - 0,15 m | Tragschicht | Geruch unauffällig |
| 0,15 - 0,31 m | ältere Tragschicht | Geruch unauffällig |

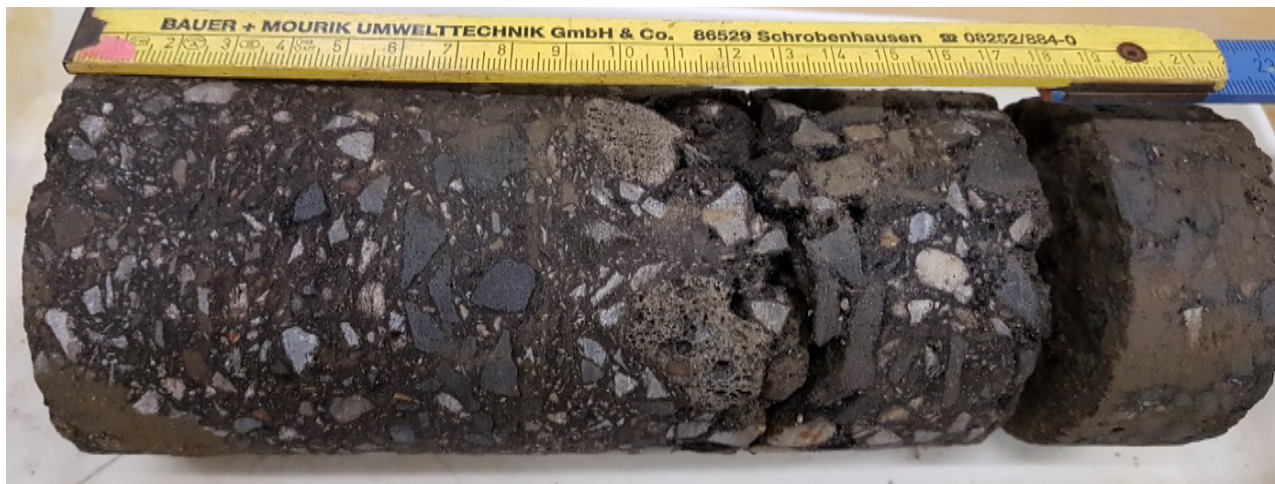
**KB/RKB 7/2018**  
**KB 7**

| Tiefe | Bezeichnung | Bemerkung |
|---|---|---|
| 0,00 - 0,06 m | Binderschicht | Geruch unauffällig |
| 0,06 - 0,23 m | Tragschicht | Geruch unauffällig |

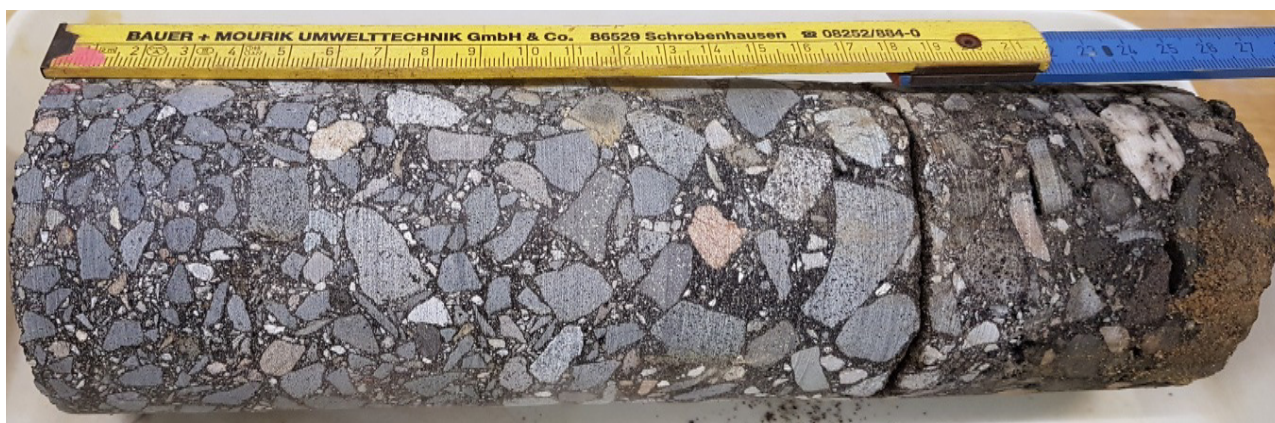
**KB/RKB 8/2018**  
**KB 8**

| Tiefe | Bezeichnung | Bemerkung |
|---|---|---|
| 0,00 - 0,04 m | Binderschicht | Geruch unauffällig |
| 0,04 - 0,27 m | Tragschicht | Geruch unauffällig |
