## **VgV Verfahren TGA LP 1-9**

### **Aufgabenstellung / Zielbeschreibung / Konzeption**

Das Cusanus Gymnasium Erkelenz, als eines der beiden Gymnasien der Stadt Erkelenz hat aktuell ca. 1.600 Schülerinnen und Schüler und ist damit eines der größten Gymnasien in NRW. Das Gymnasium besteht aus verschiedenen Bauabschnitten, die ab den Jahren 1965/66 errichtet wurden.

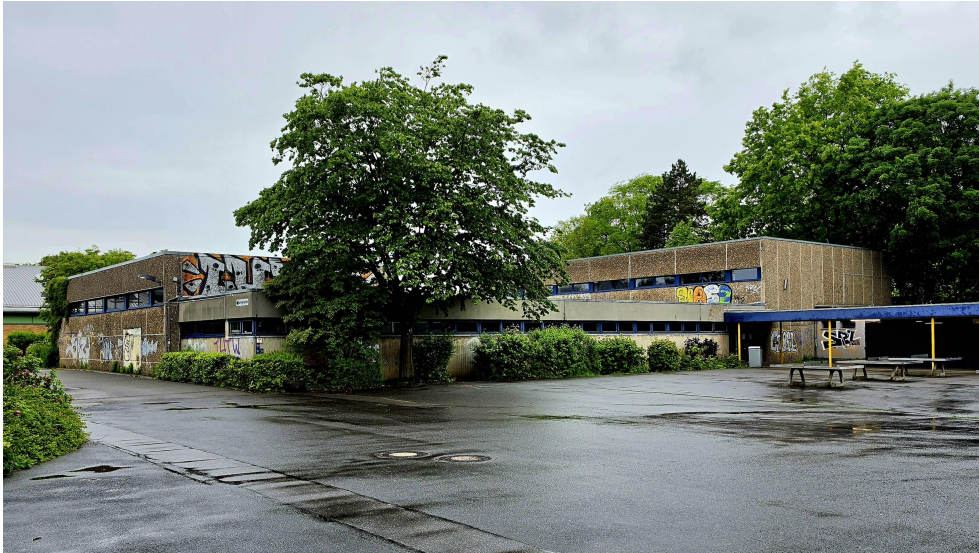
Ansicht vom Schulhof, links Gymnastikhalle, rechts Turnhalle

Das Traggerüst der Turn- und Gymnastikhalle besteht aus Betonstützen, die gemeinsam mit Waschbetonverbundplatten die Gebäudehülle bilden. Sowohl an den Stützen als auch an den Waschbetonplatten sind großflächige Rissbildungen und Abplatzungen zu verzeichnen, die auf eine teilweise fortgeschrittene Betonkorrosion schließen lassen. Dies ist auch ein Hinweis auf die zu geringe Betonüberdeckung, die an Gebäuden dieser Zeit verbreitet festzustellen ist.

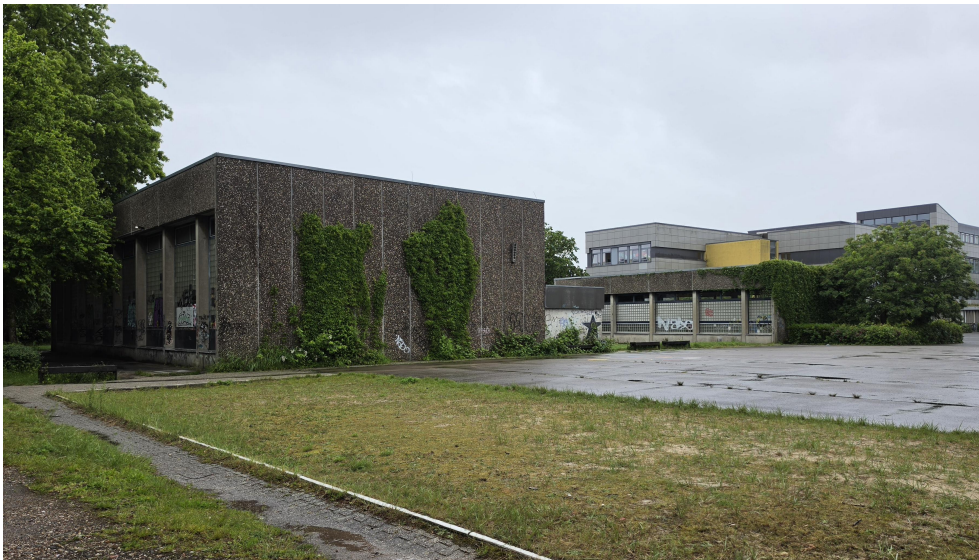
Rückseite, vorne Turnhalle, rechts Gymnastikhalle

Neben den Schäden an der Konstruktion sind zudem die Außenwände bestehend aus weitgehend ungedämmten Waschbetonverbundplatten und Glasbausteinen in energetischer Hinsicht inakzeptabel. Die Dachflächen wurden zwar in vergangenen Jahren teilweise repariert, dennoch ist auch hier eine grundlegende Sanierung erforderlich, die dann zugleich einen erhöhten Wärmedämmstandard realisieren würde. In diesem Zuge ist der Blitzschutz zu erneuern, einschließlich der Ableitungen an der Fassade.

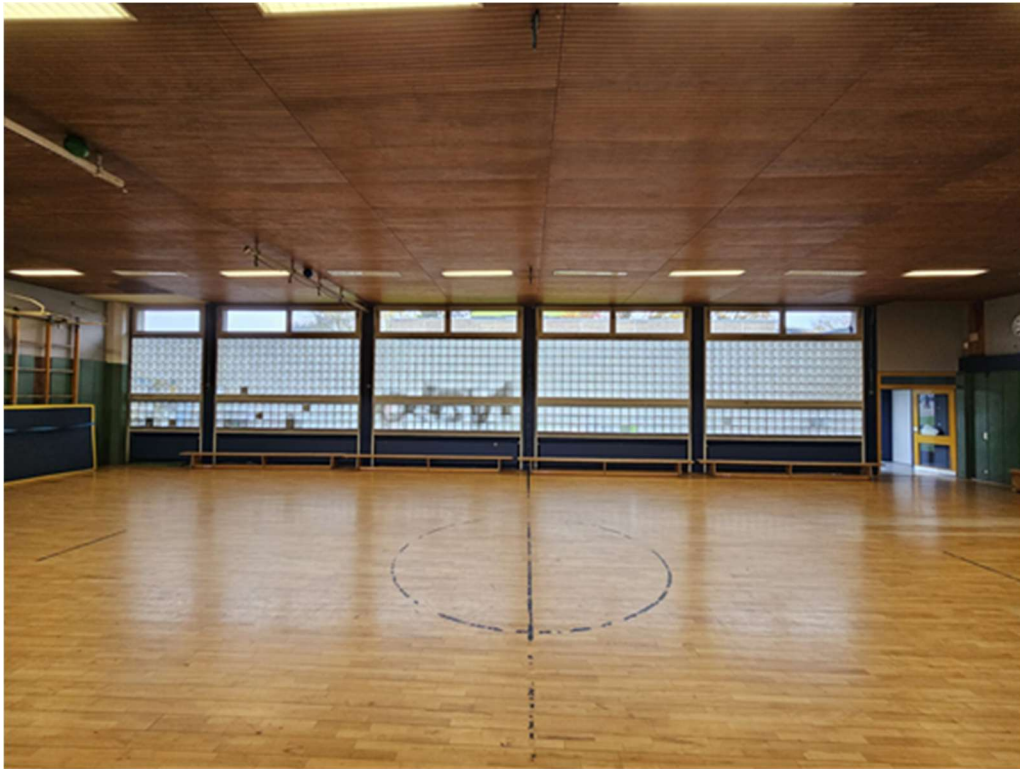
Innenansicht Gymnastikhalle

len nach. Da zudem die in den Boden eingelassenen Sportgeräte (Reckanlagen) teilweise im Wasser zu liegen scheinen, ist von einer großflächigen Feuchteschädigung des Bodens auszugehen. Durch mehrere Undichtigkeiten im Dach und an den Fallrohren ist der Parkettboden der Gymnastikhalle stark beschädigt.

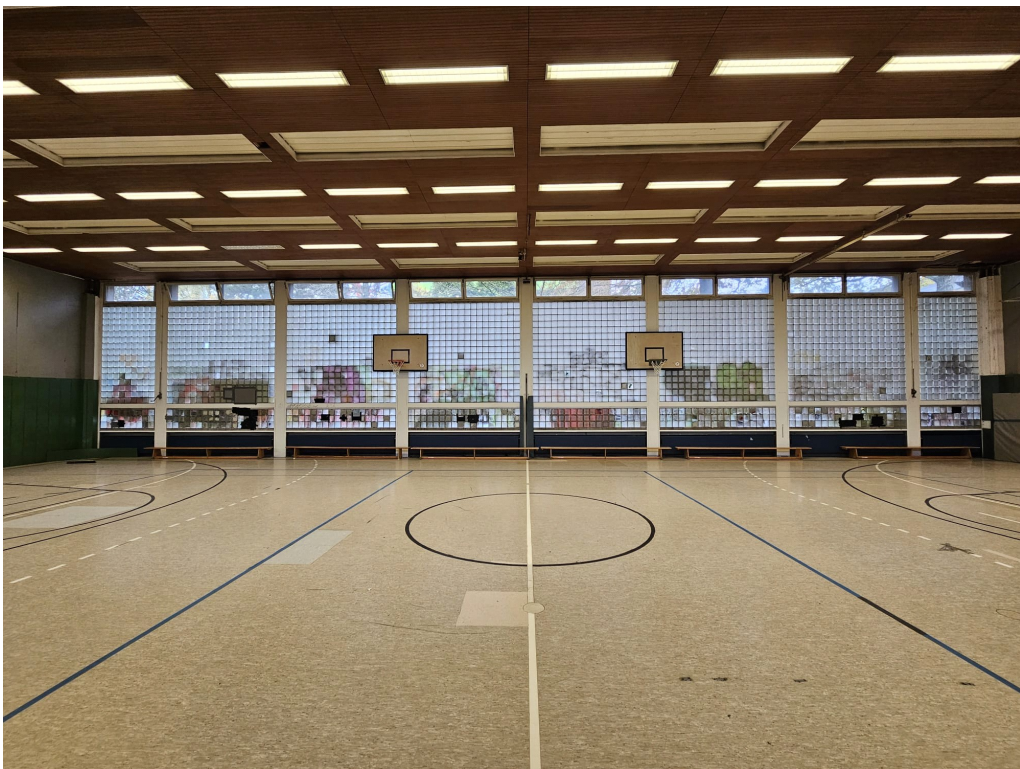
Innenansicht Turnhalle

Insgesamt sind die Sportböden in beiden Hallen zu erneuern. Der Hallenboden scheint in der Grundkonstruktion geschädigt und gibt bereits an einigen Stel-
