2023-0399: Geilenkirchen, Gillesweg 1, Realschule

Hier: Brandschutztechnische Bewertung

## **Fachtechnische Stellungnahme Brandschutz**

zur brandschutztechnischen Zustands-Bewertung der städtischen Realschule in Geilenkirchen am Gillesweg 1.

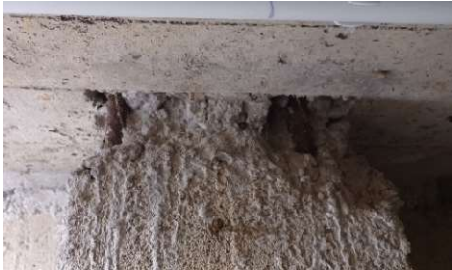
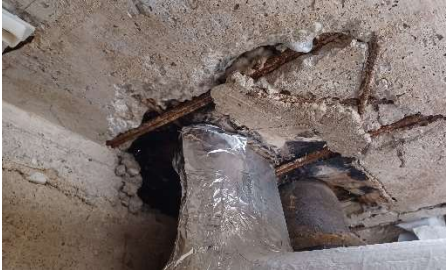
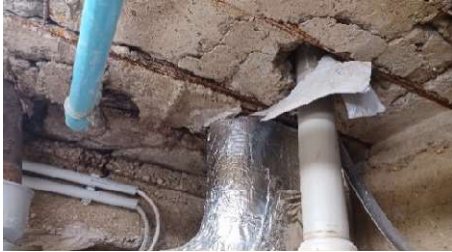
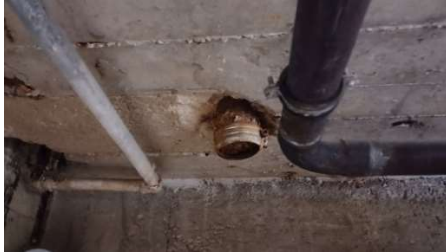
Leitungsdurchführungen	
UG2-01	<p>Im Zuge der brandschutztechnischen Zustands Bewertung wurden Öffnungen innerhalb von raumabschließenden Bauteilen festgestellt. Diese sind in der Feuerwiderstandsfähigkeit der durchdrungenen Bauteile zu verschließen.</p> <p>Des Weiteren sind freiliegende Bewehrungseisen erkennbar.</p> <div>

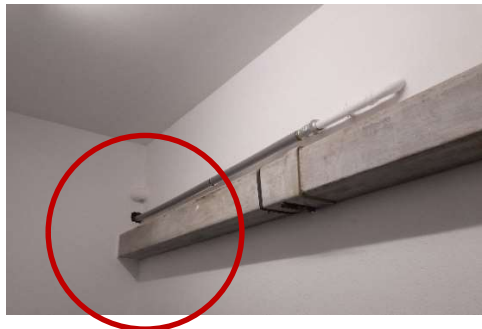
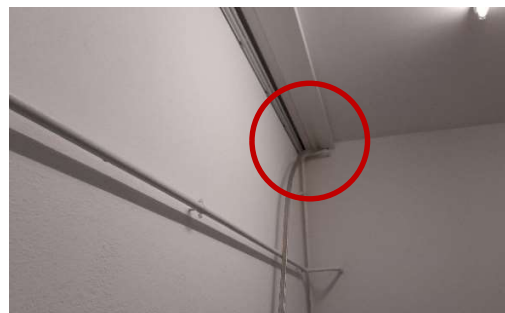
UG1-03

Im Zuge der brandschutztechnischen Zustands-Bewertung wurden Öffnungen und Leitungsdurchführungen innerhalb von raumabschließenden Bauteilen festgestellt. Diese sind entsprechend der M-LAR in der Feuerwiderstandsfähigkeit der durchdrungenen Bauteile zu verschließen und mit den passenden Schottsystemen zu versehen.

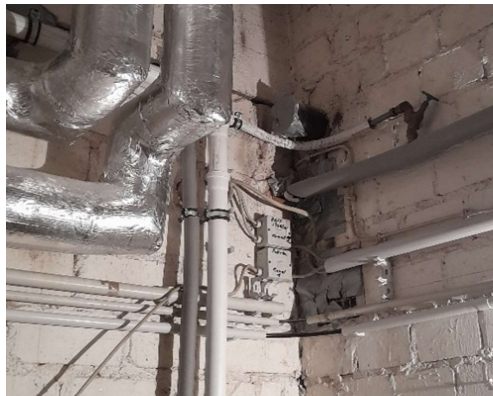
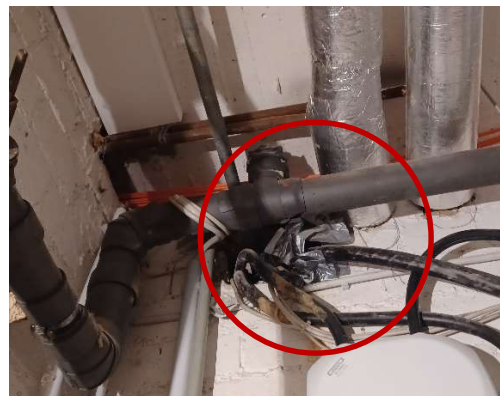
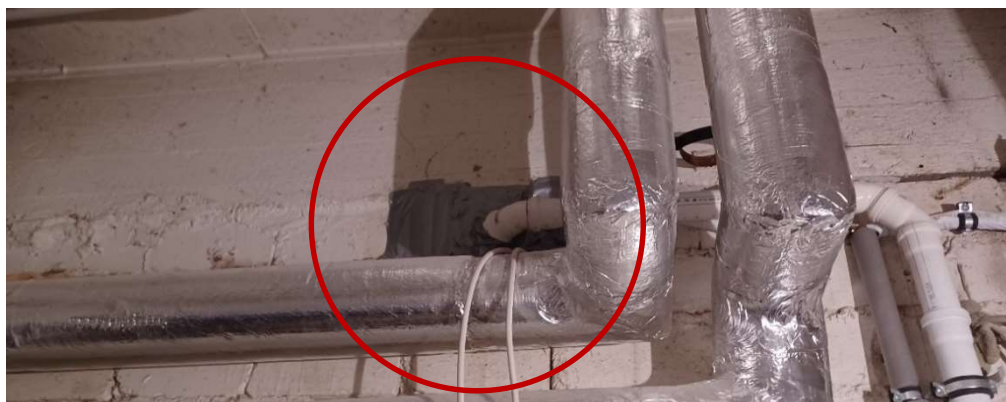
UG1-04

Im Zuge der brandschutztechnischen Zustands-Bewertung wurden Öffnungen und Leitungsdurchführungen innerhalb von raumabschließenden Bauteilen festgestellt. Ein Zulassungs- und fachgerechter Verschluss der Leitungsdurchführung nach M-LAR ist in der Feuerwiderstandsfähigkeit der durchdrungenen Bauteile zu verschließen.

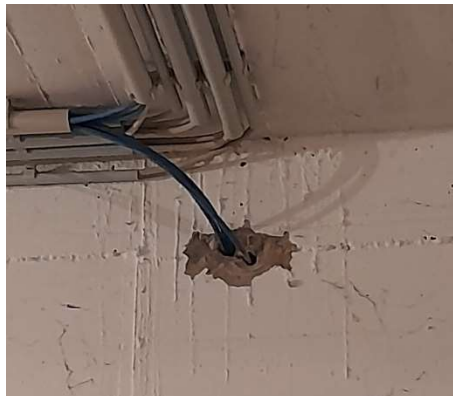
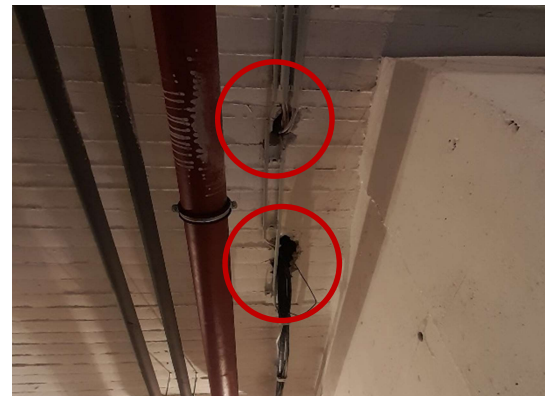
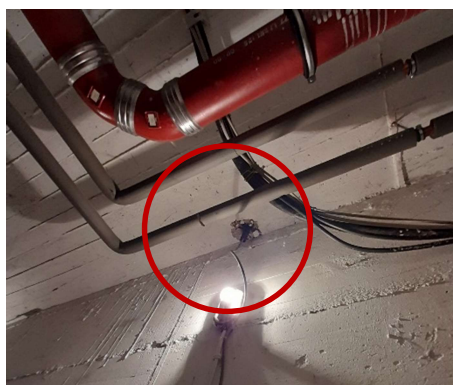
UG1-14

Leitungsdurchführungen durch raumabschließende Bauteile und der Restspalt sind fachgerecht entsprechend der M-LAR zu verschließen.

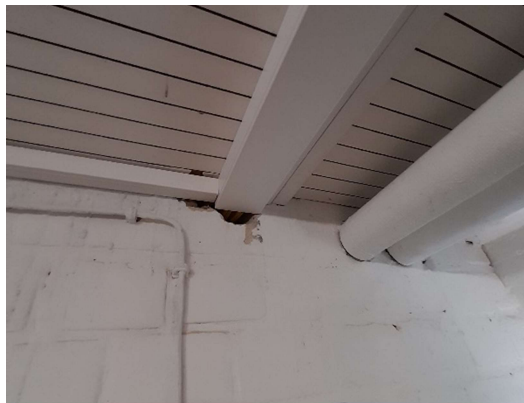
UG1-16

Leitungsdurchführungen durch raumabschließende Bauteile und der Restspalt sind fachgerecht entsprechend der M-LAR zu verschließen.

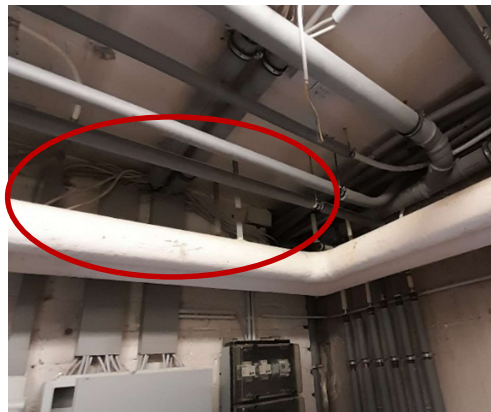
EG1-17

Die Leitungsdurchführungen durch raumabschließende Bauteile und der Restspalt sind fachgerecht entsprechend der M-LAR zu verschließen

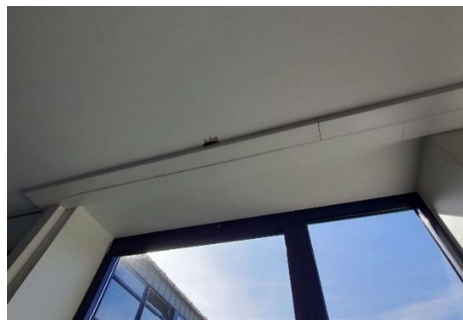
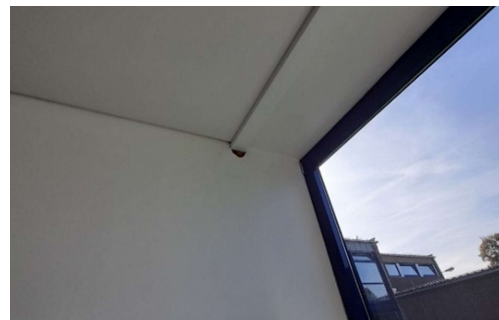
N-EG-21

Hinweis: vor dem 01.01.2019 erstellte Leitungsdurchführungen durch feuerhemmende raumabschließende Bauteile mussten nicht geschottet werden. Die Kempen Krause Ingenieure GmbH empfiehlt diese nachträglich entsprechend der aktuell gültigen M-LAR zu verschließen.

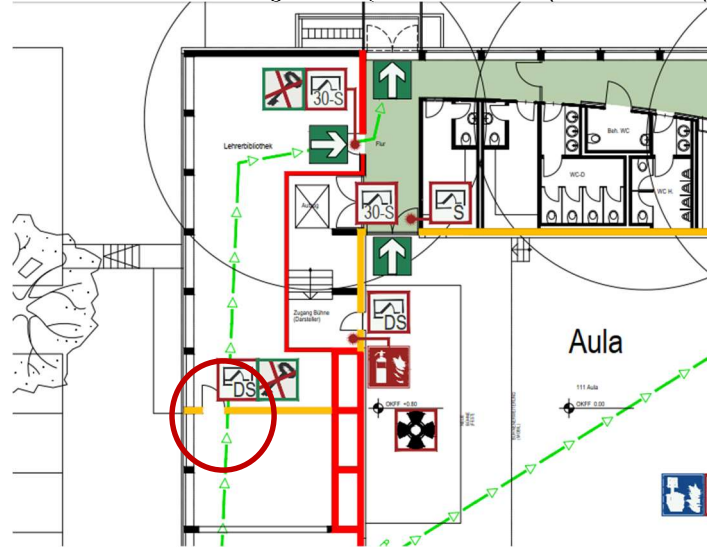
EG1-29

Die laut Brandschutzkonzept nicht abschließbar vorgesehene Tür ist mit einem Schließzylinder versehen. (Bild 1)

Die Türanlage weist nicht die Anforderungen an die Rauchdichtigkeit bzw. die Dichtschließung auf. (Bild 2)

Des Weiteren die Türanlage mit einer mechanischen Feststellvorrichtung ausgestattet und fällt nicht selbsttätig ins Schloss. Ein Brandmelder ist nicht vorgerüstet. Die Offenhaltung der Brandschutztür wird nicht fachgerecht über eine Feststellanlage sichergestellt, die Selbstschließung der Tür ist nicht gegeben.

Der oberseitige Anschluss der Türanlage ist unklar. Es ist zu prüfen ob diese an einem qualifizierten Deckenschott in mindestens feuerhemmender Bauweise angeschlossen ist.

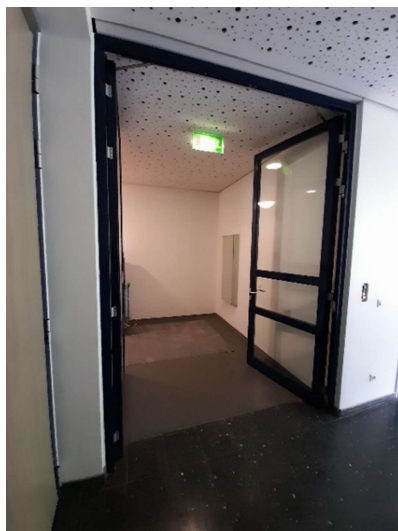
EG1-32

Die dreiseitig umlaufende Dichtung fehlt in der Zarge der laut Brandschutzkonzept dichtschießenden Tür Richtung Aula.

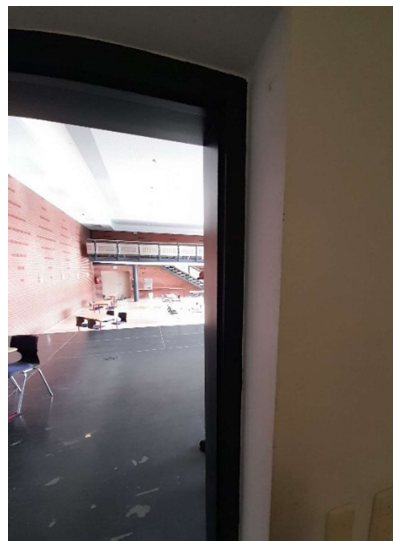
EG1-33

Die Türanlage weist nicht die Anforderungen an die Rauchdichtigkeit auf, die Dichtung ist beschädigt und fehlt in großen Teilen.

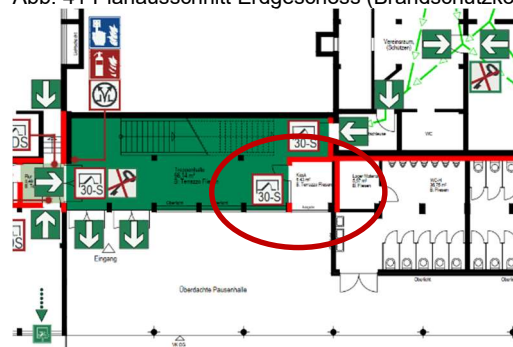
UG1-42

Die Verglasung ist ohne Feuerwiderstandsklasse ausgeführt.

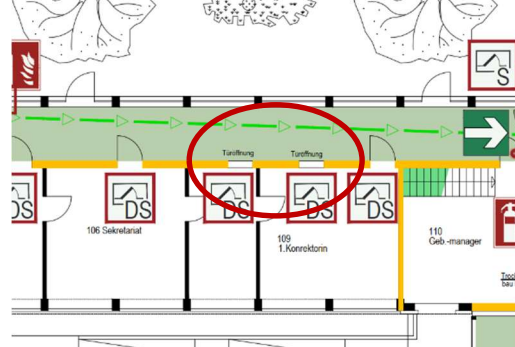
EG1-43

Die unqualifiziert verschlossenen Türöffnungen zwischen dem notwendigen Flur und den Aufenthaltsräumen sind fachgerecht feuerhemmend zu verschließen.

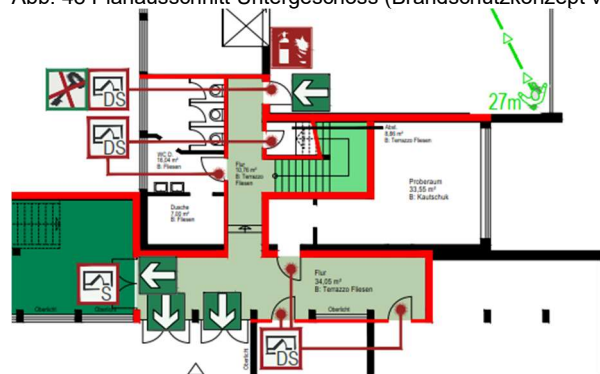
UG1-49

Holzwerkstoffdecke in notwendigem Flur erfüllt nicht die Anforderung der BauO NRW an nicht brennbare Deckenbekleidungen.
