Anhang bzgl. RÜB Wurmstraße

Datum: 11.12.2023

**Gutachtliche Stellungnahme über betontechnologische
Untersuchungen am RÜB Wurmstraße in Heinsberg
B 6518-2**

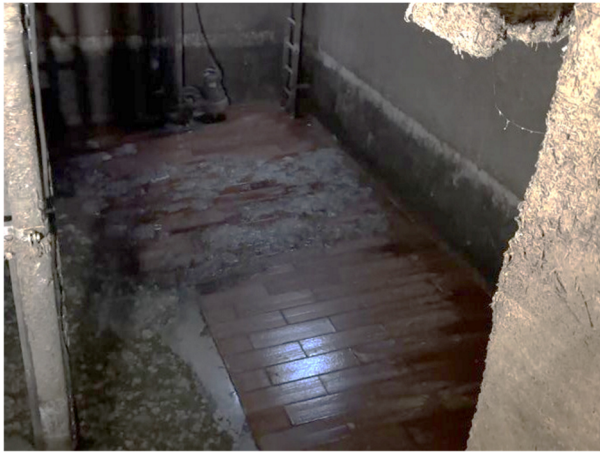
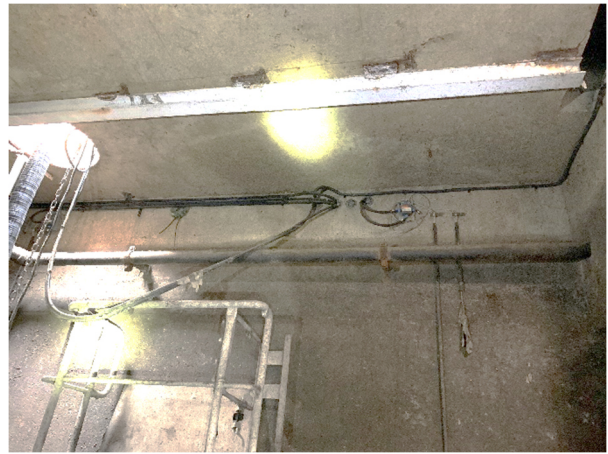
Übersichtsaufnahmen der Reinigungsanlage

Das Teilbauwerk Reinigungsanlage konnte, wie oben beschrieben, nicht begangen und handnah untersucht werden. Es konnte allerdings vom Notüberlauf eingesehen werden. Dabei wurde festgestellt, dass hier augenscheinlich zeitweise ein hoher Stand des Wassers bzw. Abwassers vorlag. Dies war an den Schmutzablagerungen an den Wänden zu erkennen. Am Beton wurde zumindest aus der Entfernung nur eine Stelle an der Decke entdeckt, an der eine lokale Abplatzung zu erkennen war. An den am Boden des Teilbauwerks vorhandenen Kanalklinkern ließ sich ein ähnliches Schadensbild wie im Notüberlauf vermuten, d.h. ein lokal zerstörter Fugen- bzw. Bettungsmörtel mit der Folge sich gelöster Kanalklinker. Bild 5 zeigt beispielhaft Aufnahmen der Reinigungsanlage, aufgenommen vom Notüberlauf.

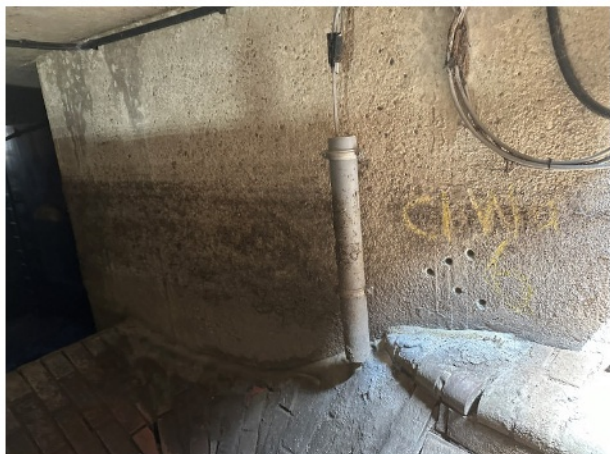
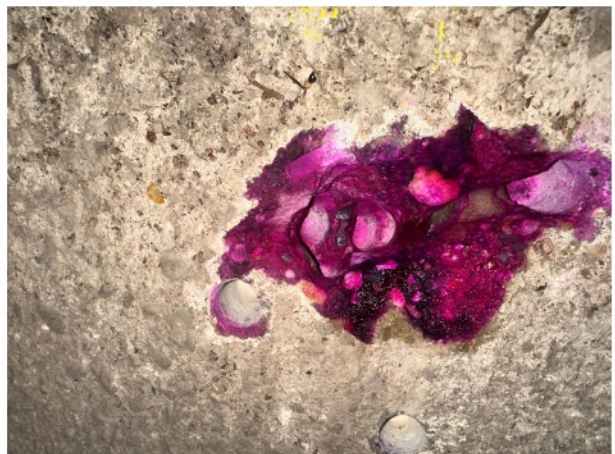
Bild B6: Untersuchungsstelle U Wu6

Untersuchungsstelle an der Wand in einem Bereich augenscheinlich intakten Betons			
Inspektionsöffnung				Tiefe der Karbonatisierung	Bohrmehlproben		
Stab	Ø	c	Korrosion		Tiefenlage	Schwefel als SO ₃	Chloridgehalt
Richtung	mm	mm			mm	mm	M.-%
Vertikal	6,0	33	Keine Korrosion	2	0 ÷ 15	0,77	0,08
					15 ÷ 30	0,48	-
					30 ÷ 45	0,55	-

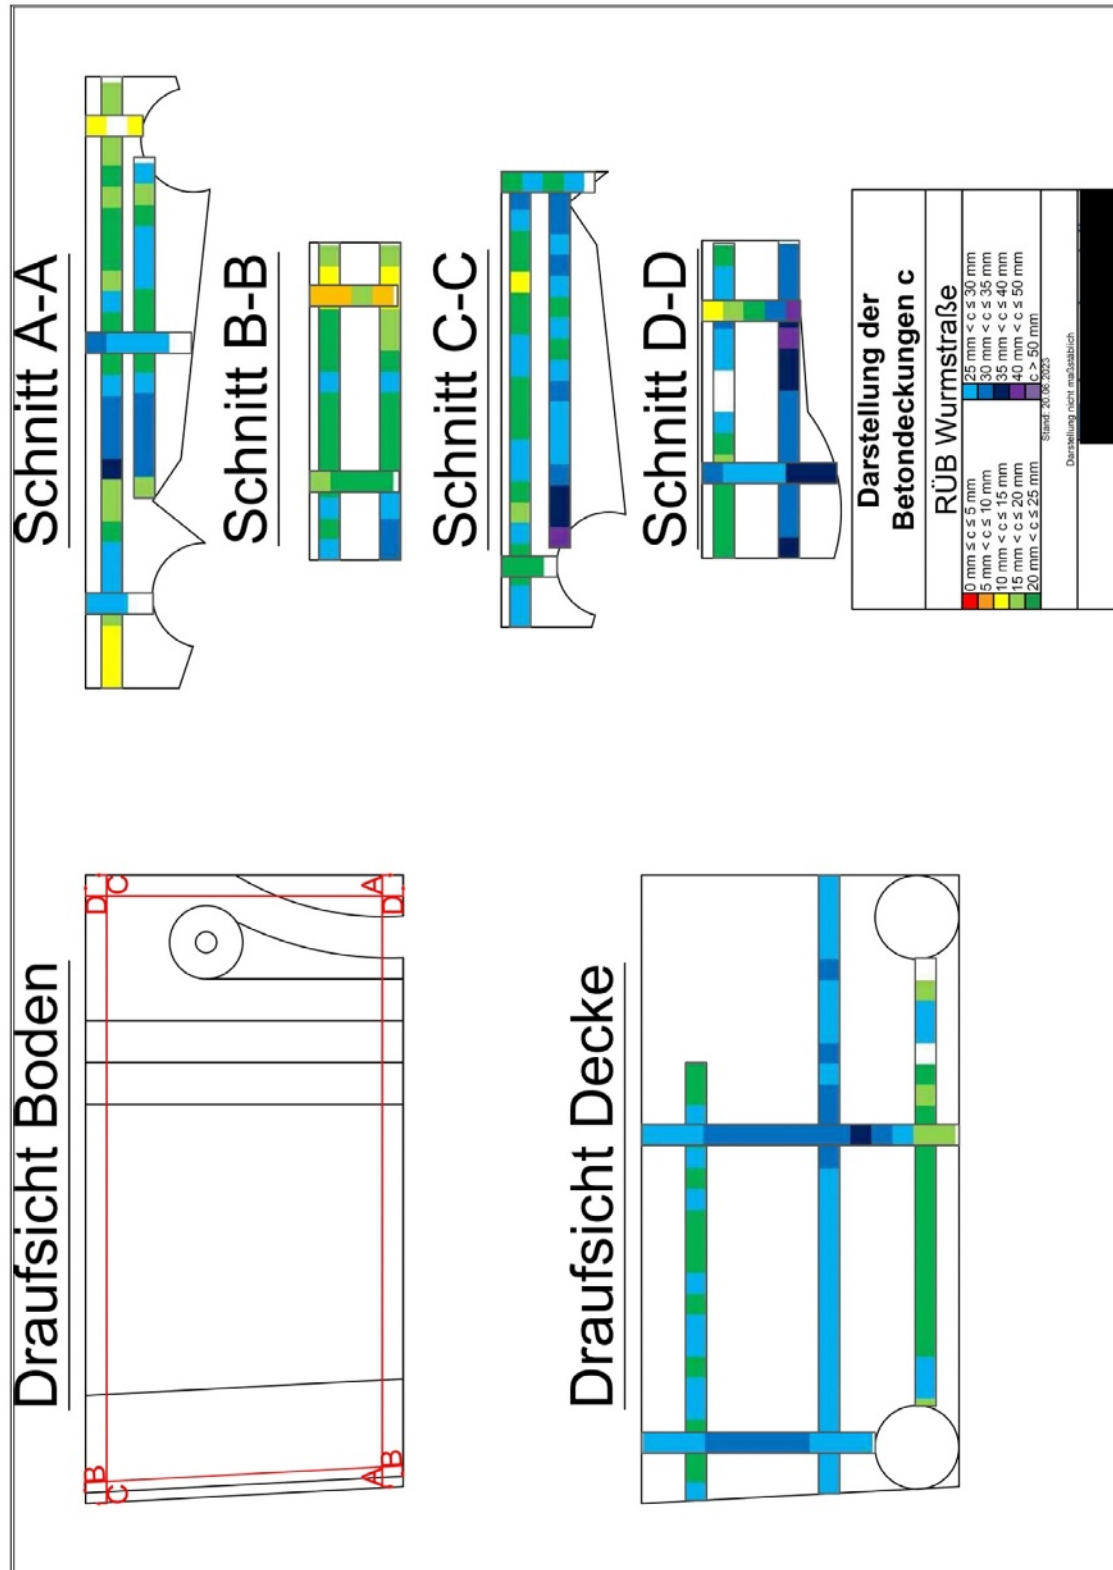
Die für die Darstellung der Betondeckungsscans verwendete Farbskalierung reicht von ≤ 5 mm (rot) bis >50 mm (violett). Eine Legende für diese Farbskalierung ist in Bild C1 in Anhang C enthalten. In weiß dargestellten Bereichen wurde keine Bewehrung detektiert.

Bild C1: Darstellung der Betondeckung an Wänden und Deckenuntersicht

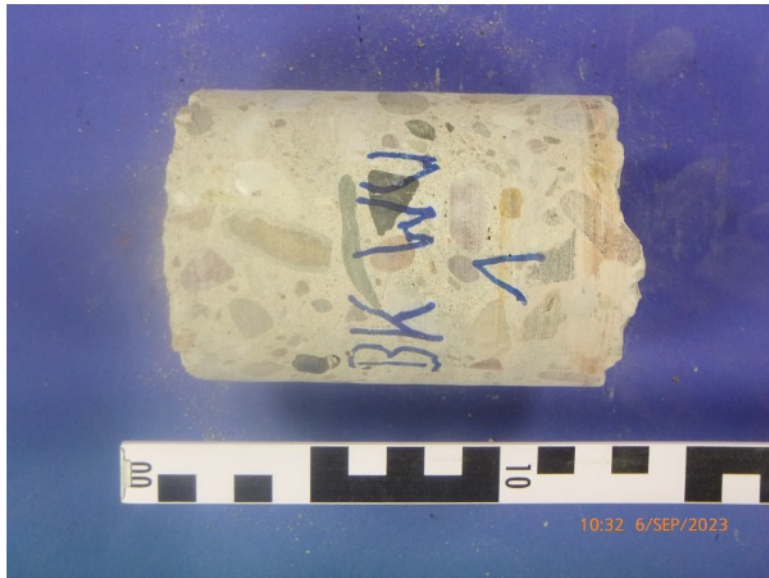
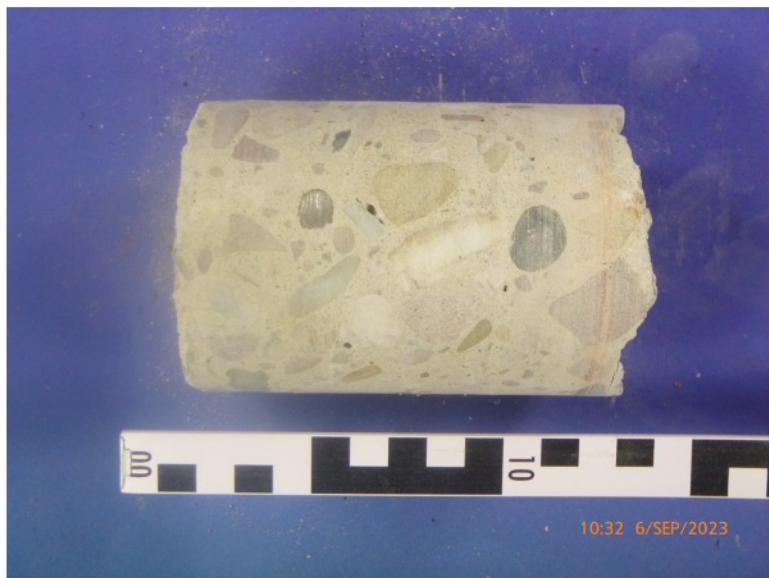
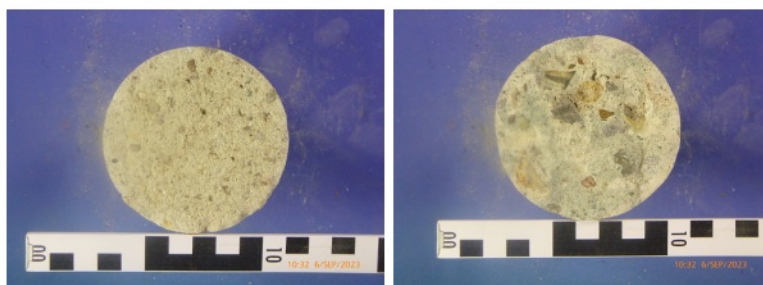
Bild E1: Aufnahmen des Bohrkerns BK Wu1

Im Zuge der Präparation der Prüfkörper wurden die Scheiben für die Prüfung der Oberflächenzugfestigkeiten im unterbeauftragten Prüflabor in zu geringer Dicke abgesägt. Dies führte dazu, dass bei allen drei geprüften Bohrkernen während der Prüfung kein kompletter Bruch im Beton erreicht wurde, sondern teilweise im Kleber zwischen den Betonscheiben und der Platte, auf der sie aufgeklebt wurden. Eine Auswertung der Ergebnisse dieser Prüfungen muss daher entfallen.

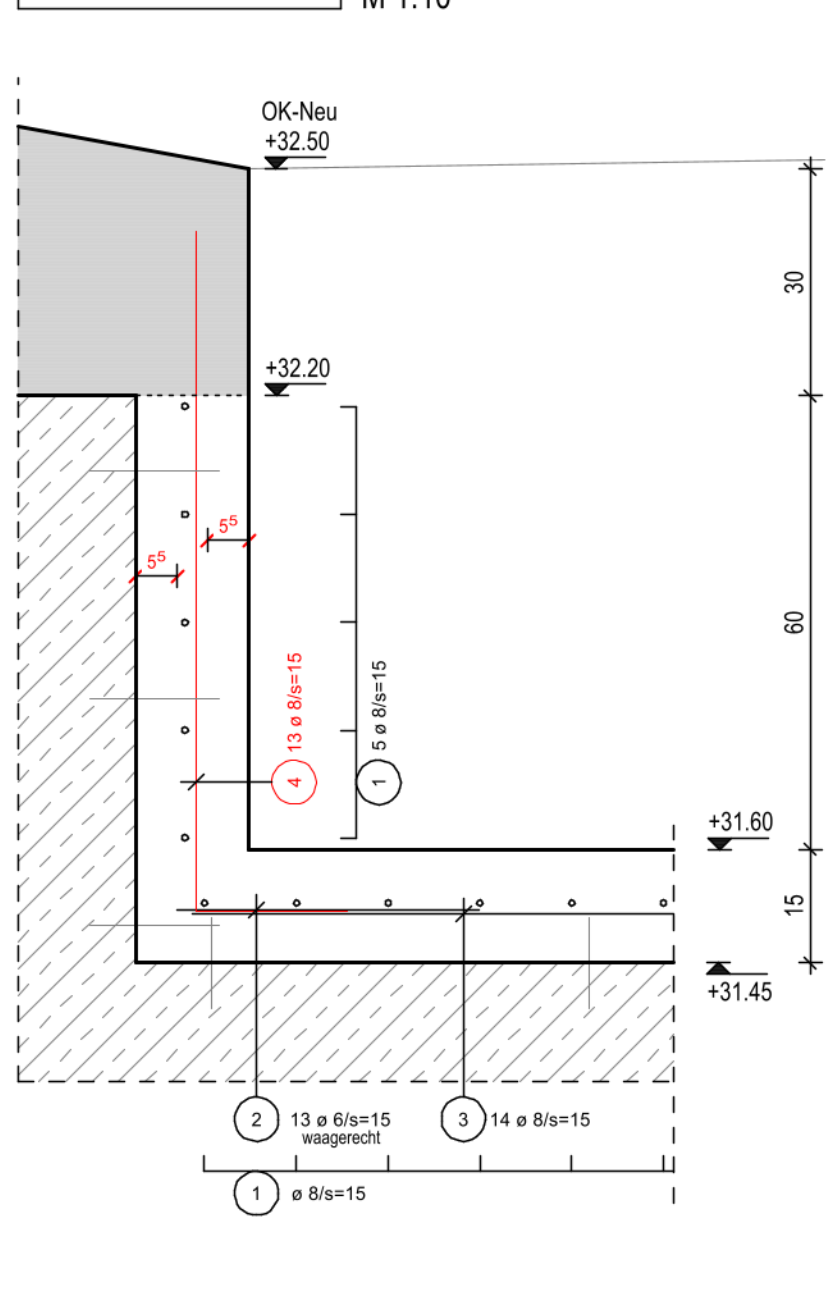
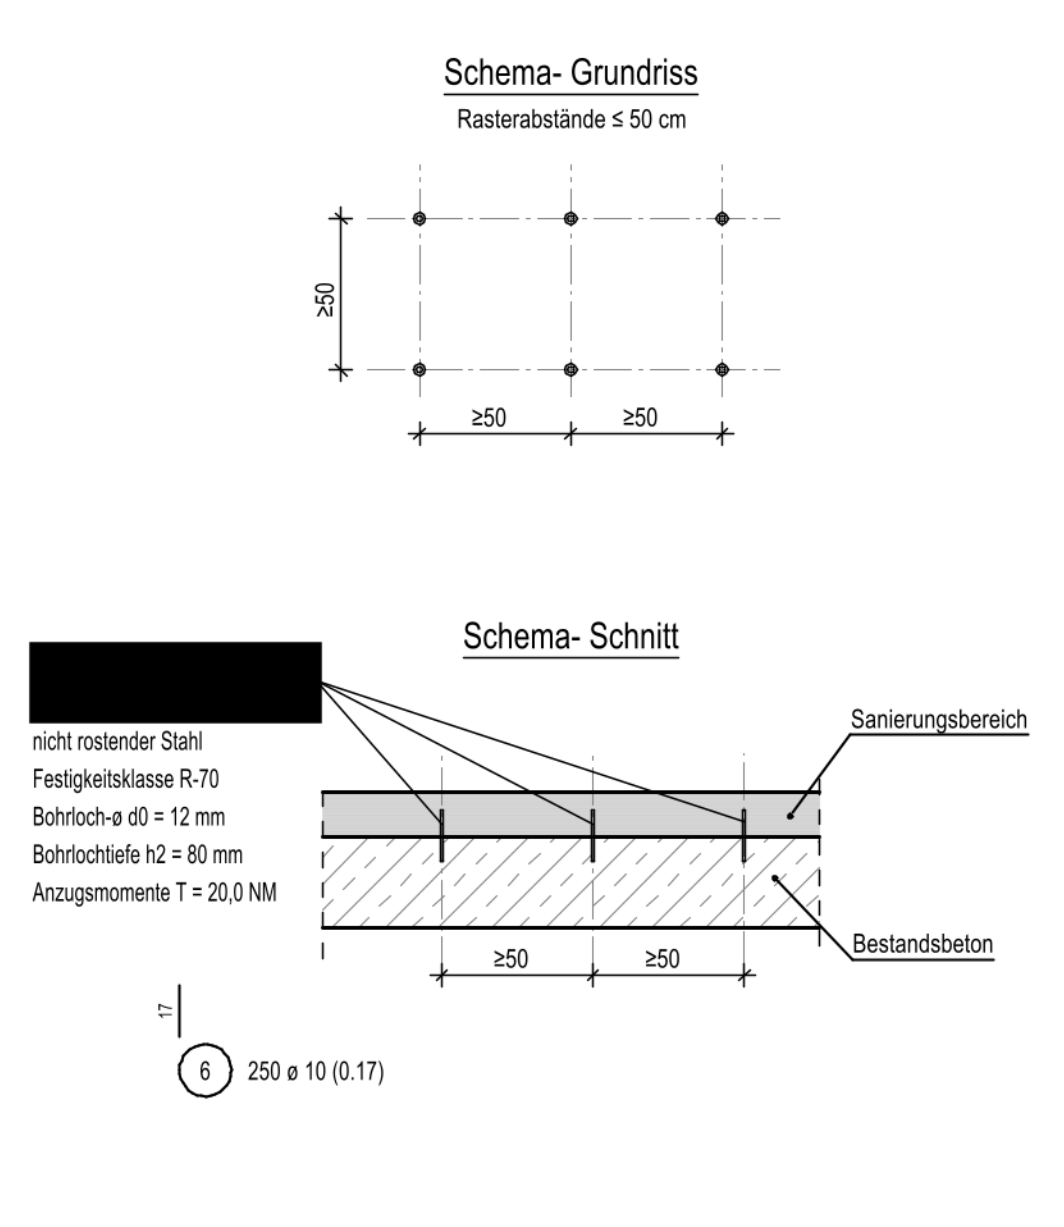
Detail Verankerung M 1:25

Verankerung der neuen Betonplatte im Bestandsbeton

- Vollständiger Abtrag der Kanalklinker und Flachklinker einschließlich des Fugenmörtels
- Abtrag des alten Mörtelbets bis zur vorhandenen Stahlbeton-Unterkonstruktion
- Vorbereitung des Untergrundes.
- Einbringen der Ankerstangen
- Einbringen der Bewehrung
- Aufbringen des Beton auf den vorbereiteten Untergrund und Nachbildung der Geometrie des ursprünglichen Aufbaus
